改善箇所説明図

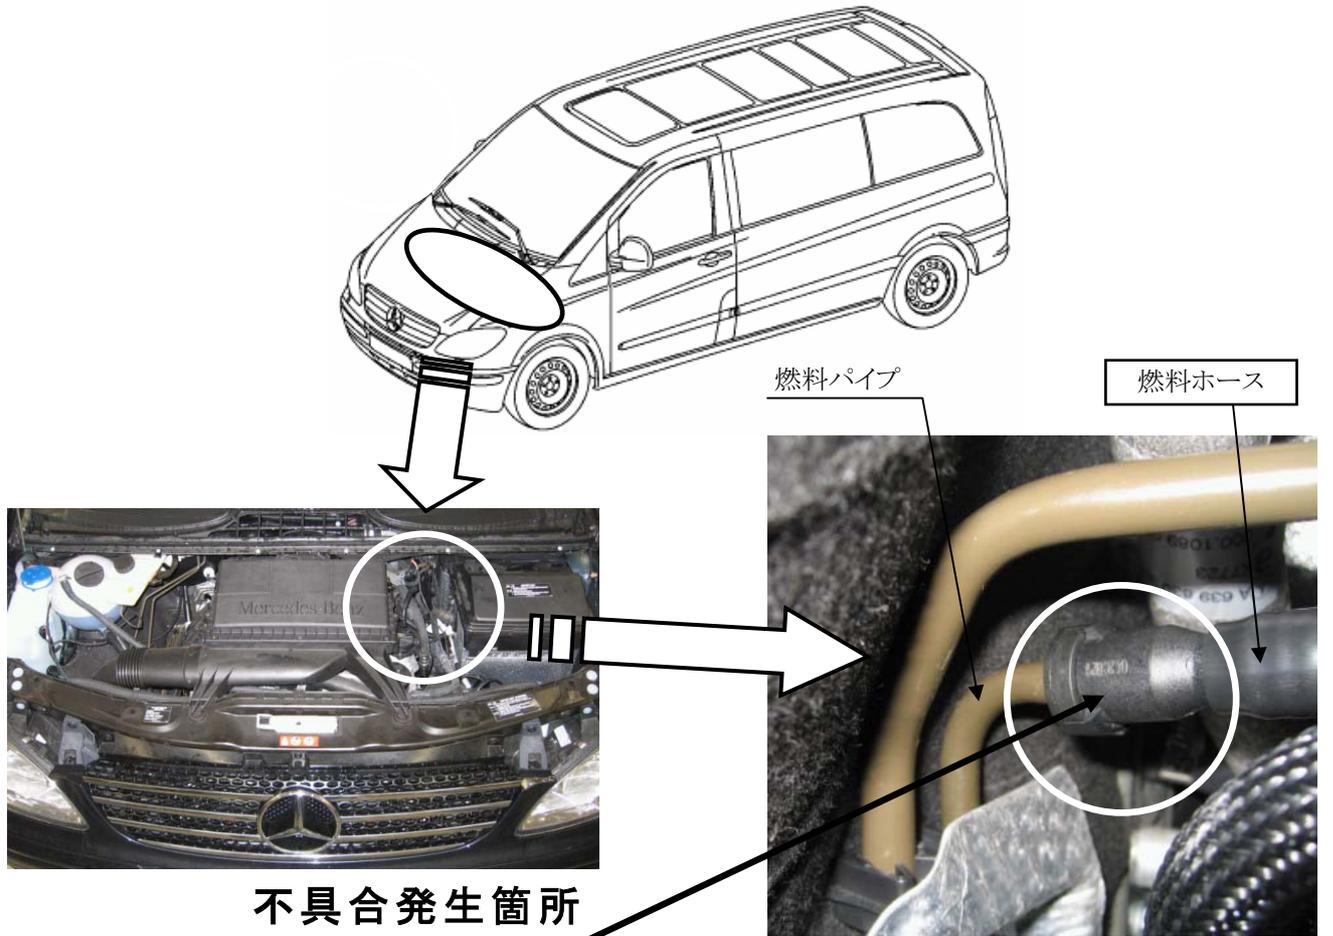
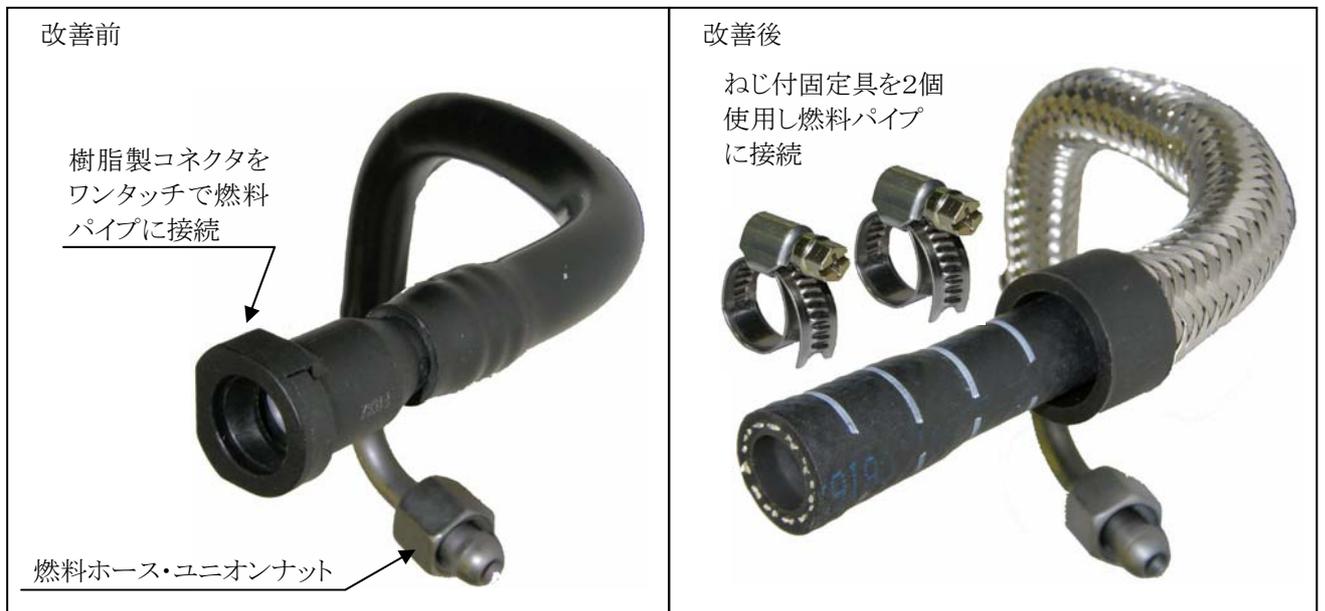
注： は交換部品を示す。

原動機室内の燃料ホースとパイプの連結部の接続が確実に行われていないため、エンジンの振動等により連結部に緩みが発生するものがある。そのため、そのままの状態で使用を続けると、当該ホースが外れて燃料が漏れ、最悪の場合、エンジンが停止するおそれがある。

全車両、当該ホースを対策品と交換する。

識別： 燃料ホース・ユニオンナット部に黄色ペイントを塗布する。
