改善箇所説明図

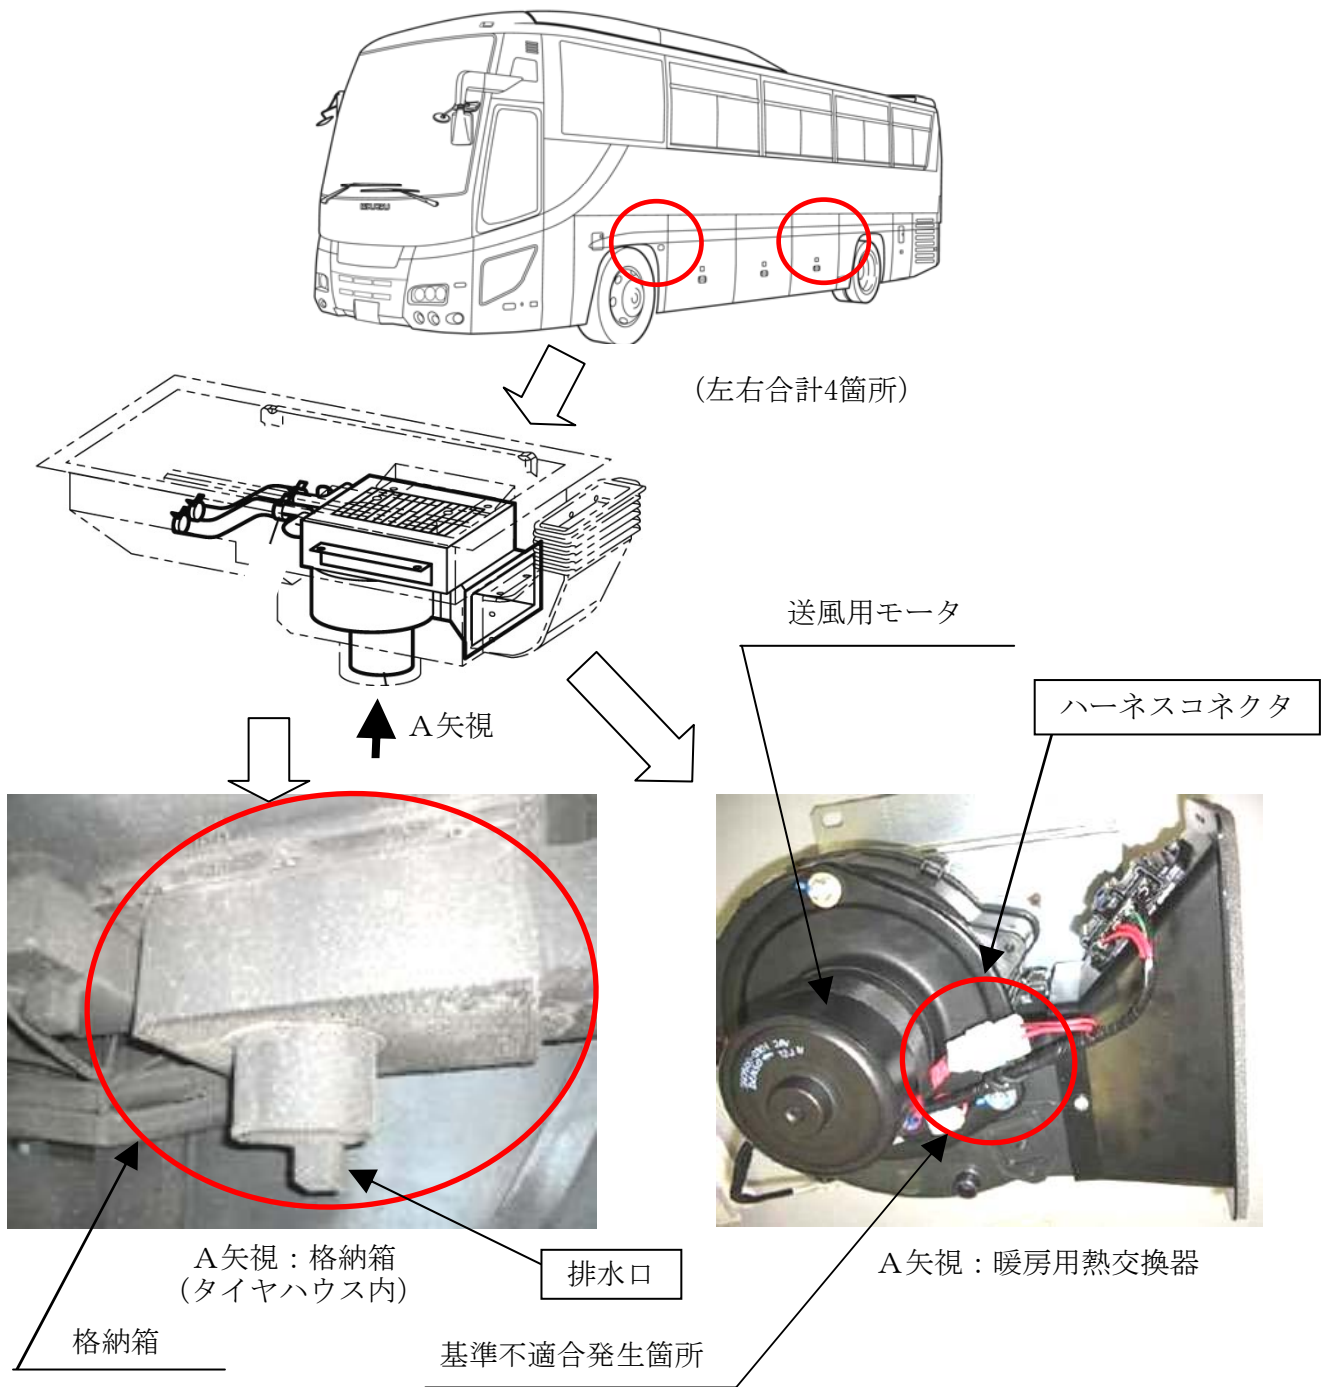
暖房用熱交換器の格納箱の防水構造が不適切なため、融雪剤を含んだ水分が侵入し、熱交換器の送風用モータのハーネスコネクタ部で漏電を起こす場合がある。そのため、そのまま使用を続けると、当該コネクタ部が発熱し、最悪の場合、ハーネスコネクタ部が発火するおそれがある。

全車両、暖房用熱交換器の格納箱にシール剤を追加するとともに、送風用モータのハーネスコネクタ部および格納箱の排水口を対策品と交換する。また、送風用モータを点検し、錆びている場合は新品と交換する。なお、対策品の供給に時間を要することから、暫定措置として、ハーネスコネクタ部を切り取り、ハーネスを直結する。

識別　　ネームプレートの下側右に黄色ペイントを塗布する。
