# 改善箇所説明図

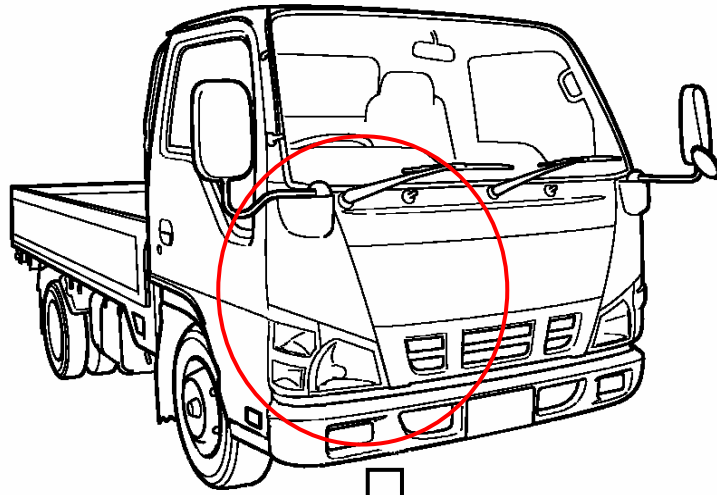
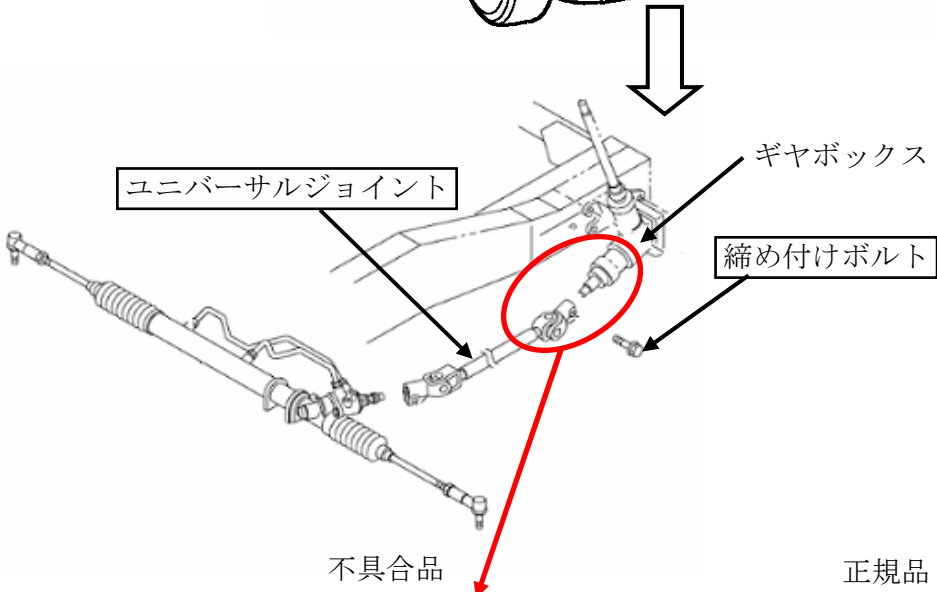
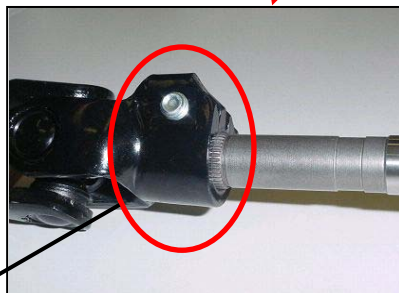
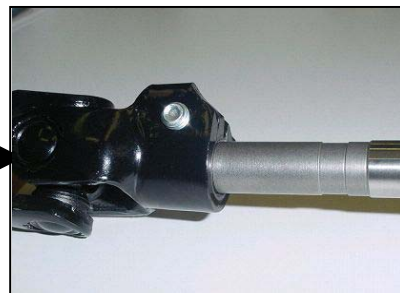
基準不適合発生箇所

かじ取装置のユニバーサルジョイントとギヤボックスの連結部のボルト締め付け工程において、連結部がずれた状態で締め付けたものがある。そのため、連結部が緩み、ユニバーサルジョイントが損傷し、かじ取り操作ができなくなるおそれがある。

改善の内容:全車両、当該連結部を点検し、ずれている場合は、ユニバーサルジョイント及びボルトを新品に交換し、正しく締め付ける。

識別:ギヤボックスに黒色ペイントを塗布する。
