改善箇所説明図

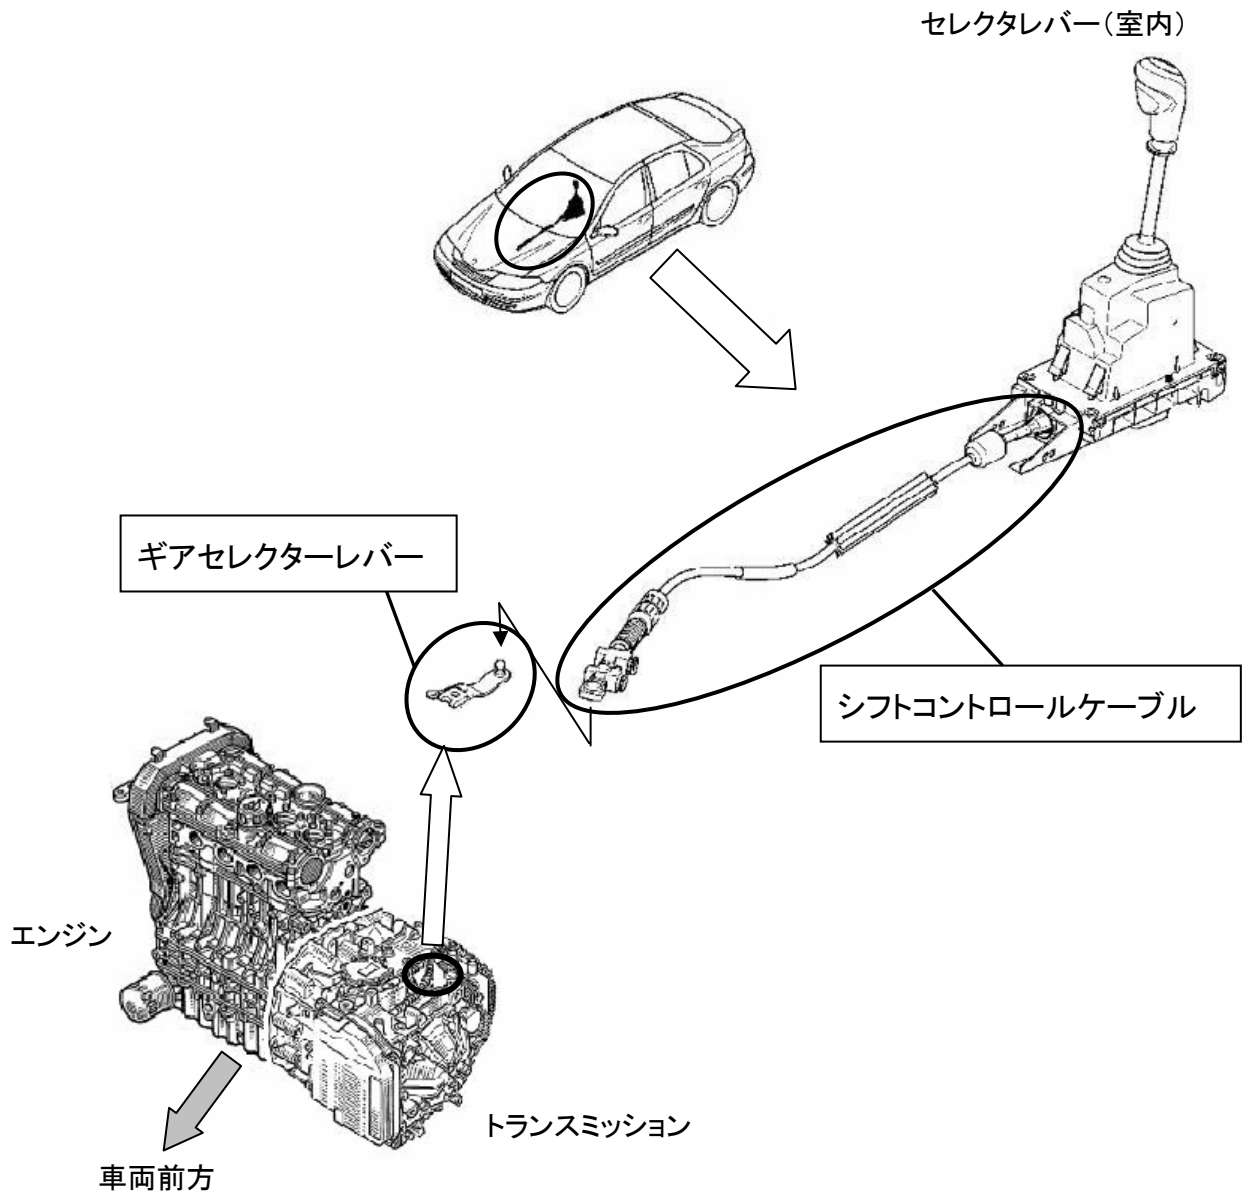
基準不適合発生箇所

ギアセクターレバーとシフトコントロールケーブルの連結部の強度が不足しているため、シフト操作を繰り返すと、当該連結部が摩耗することがある。そのため、そのまま使用を続けると、摩耗が進行して、最悪の場合、当該レバーからシフトコントロールケーブルが外れ、シフト操作が出来なくなり走行不能になるおそれがある。

全車両、ギアセクターレバーとシフトコントロールケーブルを対策品と交換する。
