改善箇所説明図

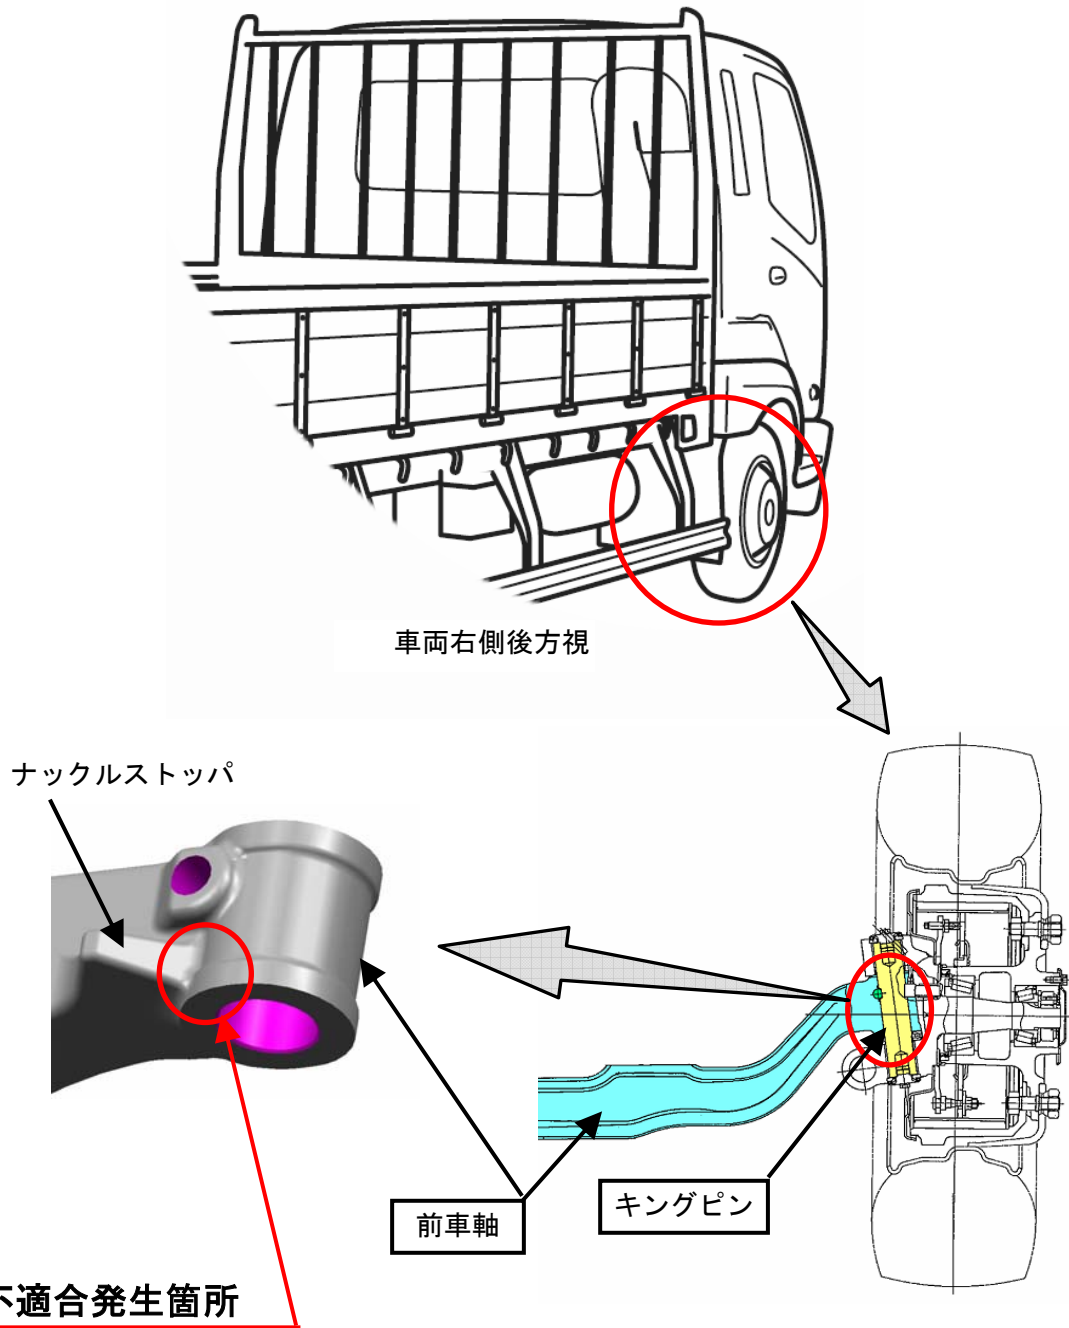
前車軸の強度に余裕が少ないため、キングピン穴部が摩耗し、キングピン穴とキングピンの隙間（ガタ）が整備基準値を超えた状態で使用を続けると、前車軸のナックルストップパ部に亀裂が発生し、最悪の場合、走行不能となるおそれがある。

全車両、前車軸のキングピン穴部とキングピンの隙間（ガタ）を点検し、整備基準値を超えているものは新品に交換するとともに、使用者に対しダイレクトメールにて適切な点検整備方法を周知する。
