改善箇所説明図

F650GS

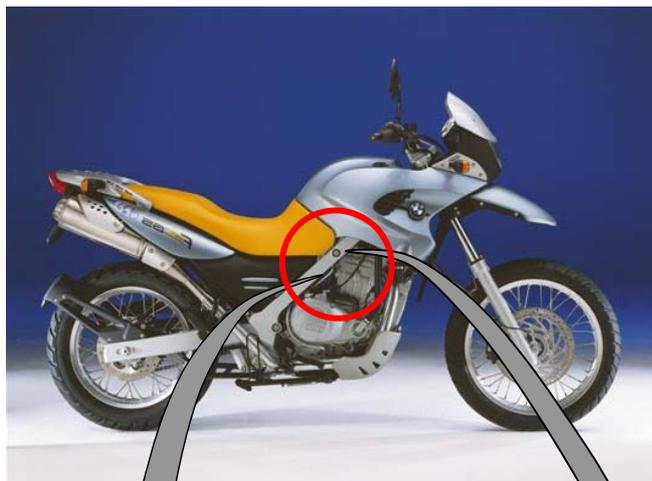
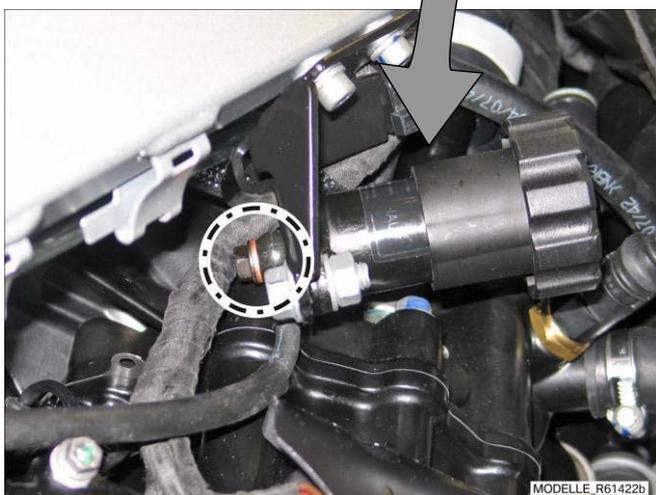
液圧式リアサスペンション調整装置のボルトと配線の干渉部位

メインハーネスの取り回しが不適切なため、当該ハーネスが液圧式リアサスペンション調整装置のボルトの先端またはフレームの溶接部のバリと干渉する場合があります。そのままの状態で使用を続けると、ハーネスの一部が損傷・短絡し、最悪の場合、エンジンが停止するおそれがある。

全車両、当該ハーネスの取り直しを変更するとともに、損傷している場合は補修する。

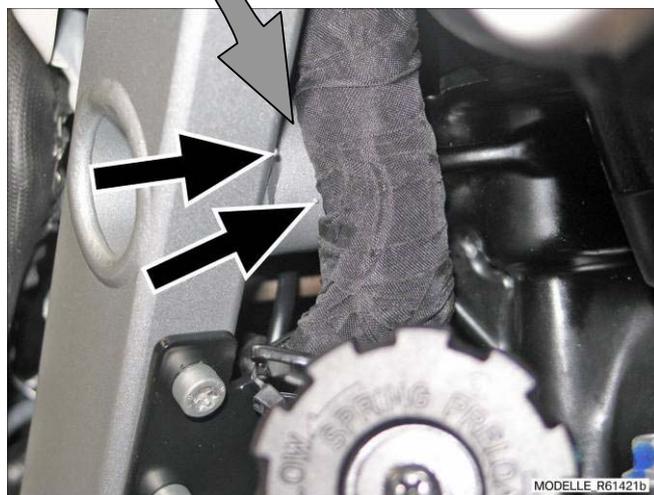
フレーム上の溶接ばりと配線の干渉部位

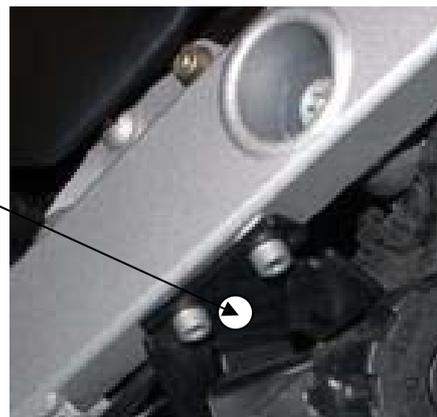
識別マーク(白点)

同取り付けボルト上の白ペイントマーク(図示とおりに)
