改善箇所説明図

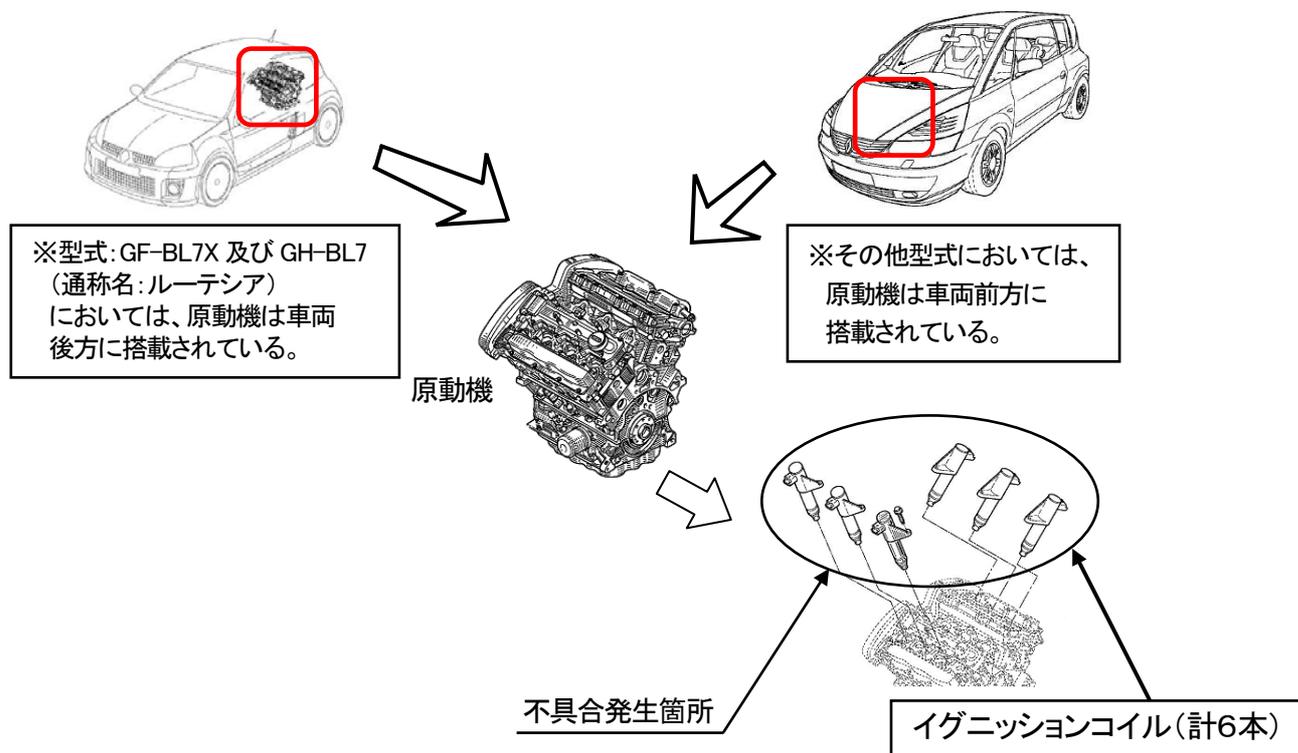
基準不適合の発生箇所

点火装置(イグニッションコイル)の内部絶縁不良又は内部接点の接圧不良により十分な点火が行われなくなり、原動機の始動が困難、及び原動機の回転が不安定となり、最悪の場合、原動機が走行中に停止し、再始動不能となるおそれがある。

全車両、全てのイグニッションコイルを対策品と交換する。

原動機室にルノー指定ステッカーを貼付する。
