戸建てサンプルレポート

建物調査報告書

株式会社リスペクト建物調査

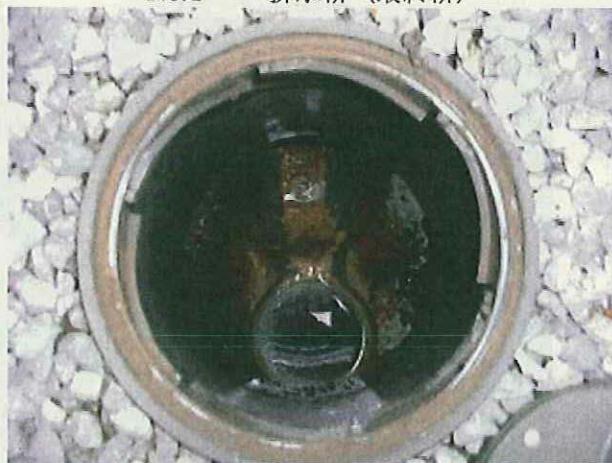
No.2 排水枠（キッチン脇）トラップ付

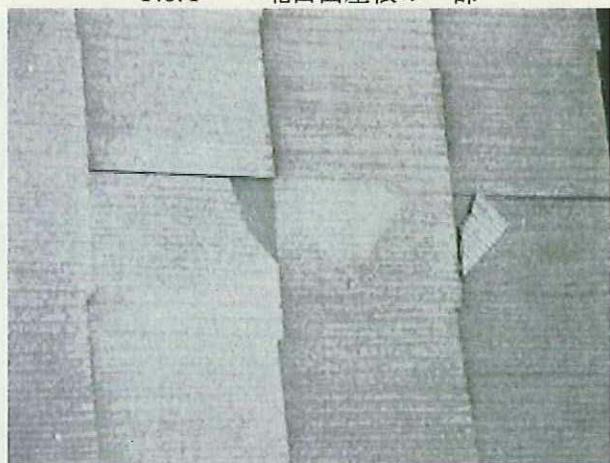
No.5 玄関庇 屋根材の軽度な割れ
問題ありません。

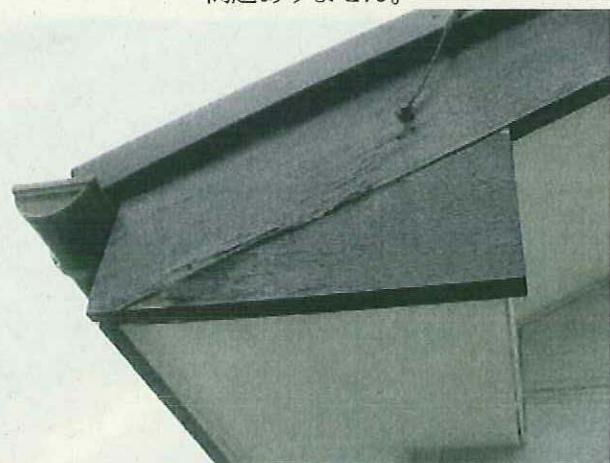
No.6 南西角の破風板塗装の剥がれ
及び一部部材の腐食

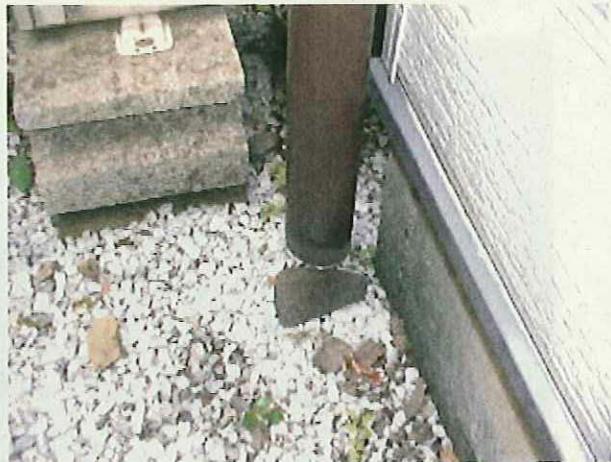
No.7 北西角縦樋 端末の開放状態

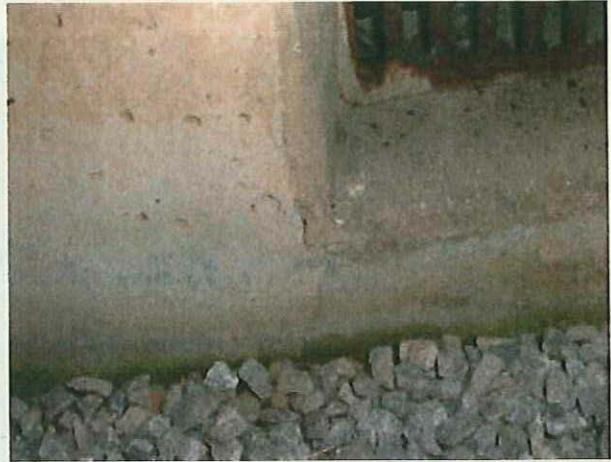
No.10 西面基礎 床下換気口脇の
軽度なひび割れ

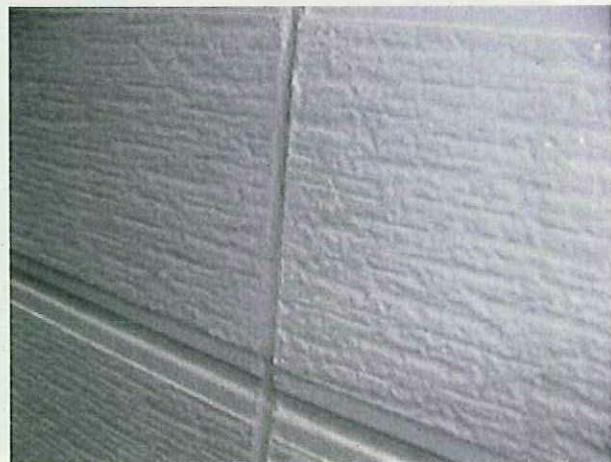
No.8 北面外壁 目地シールの軽度な界面剥離

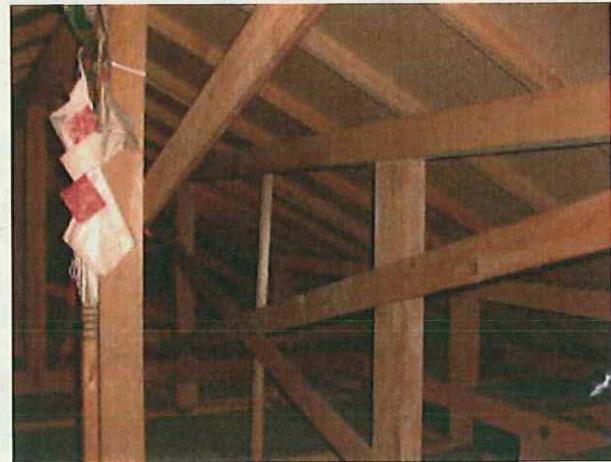
No.11 屋根裏 桁行き筋違い

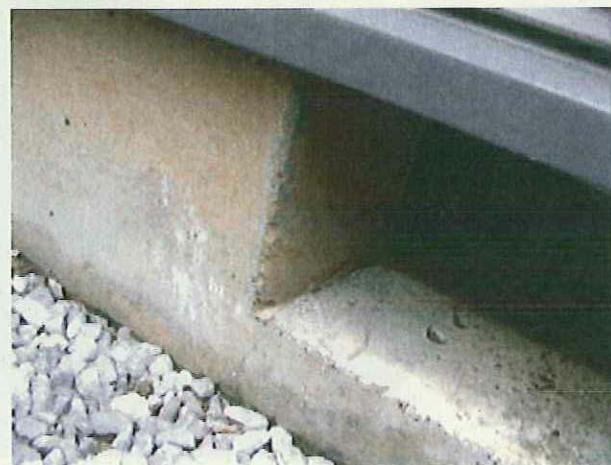
No.9 東面基礎 換気口脇の軽度なひび割れ

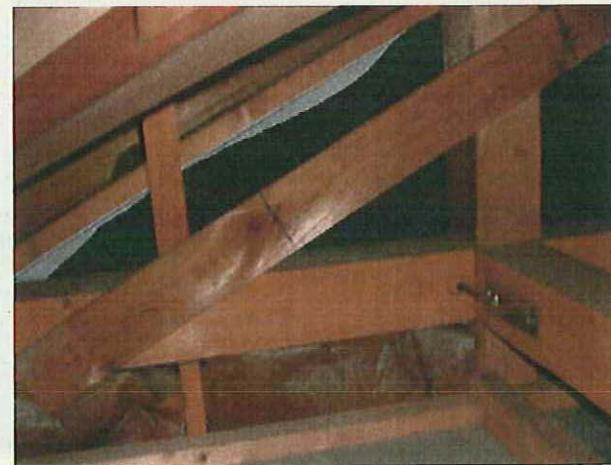
No.12 屋根裏 壁の断熱材

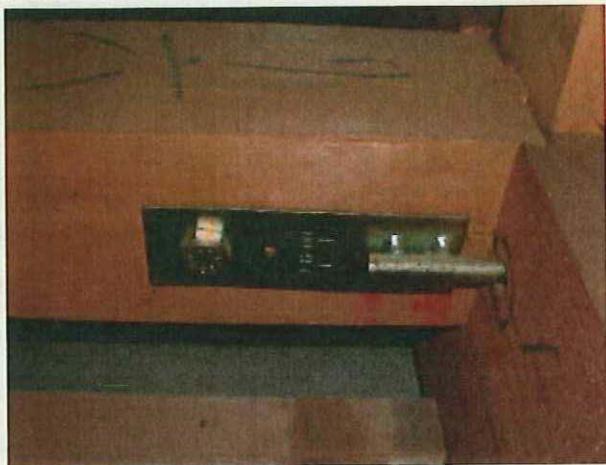
No.13 屋根裏 羽子板ボルト（ボルト止め）

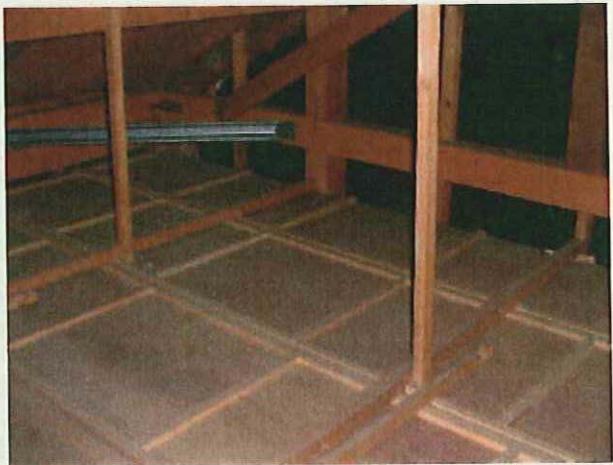
No.16 屋根裏 天井裏の断熱材が
敷かれていません。

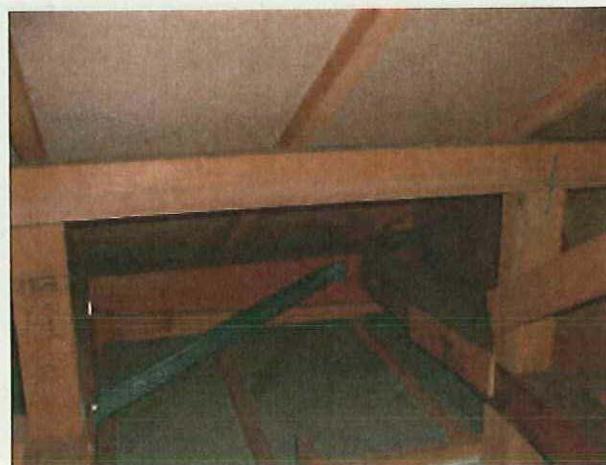
No.14 屋根裏 スチール製火打ち材
(ボルト止め)

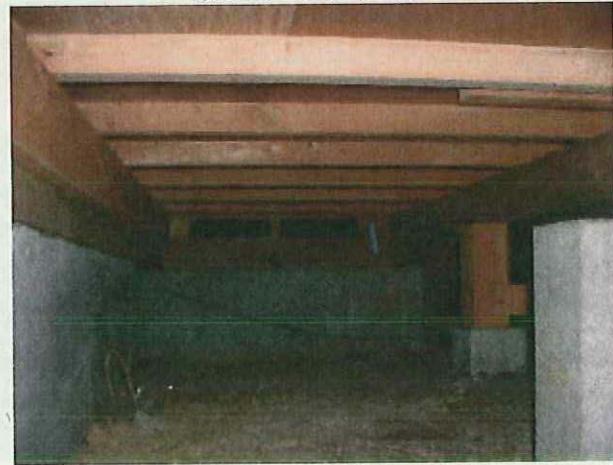
No.17 床下 基礎内側に異常は認められません。

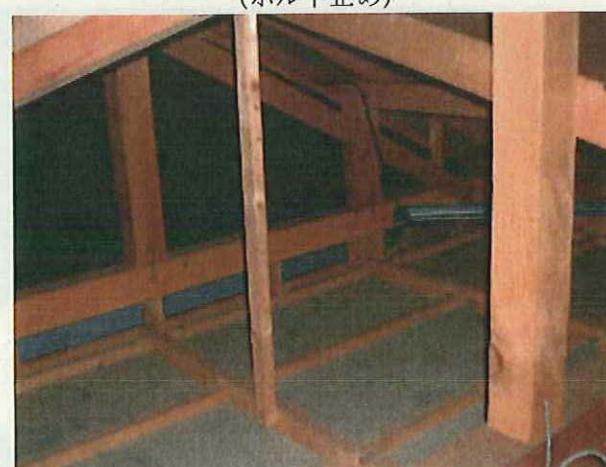
No.15 屋根裏 小屋束のカスガイ

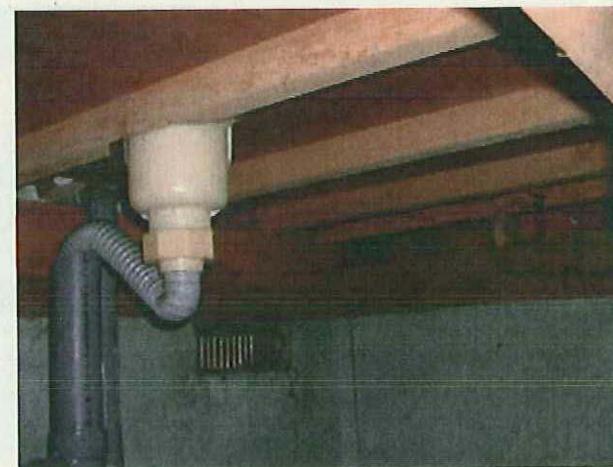
No.18 洗面所床下 排水管及び給水管に
異常は認められません。

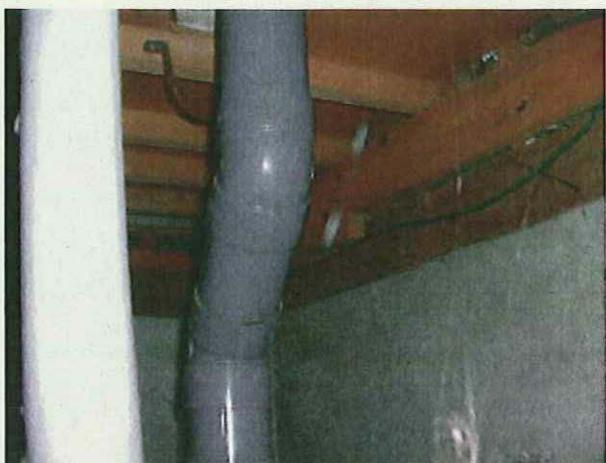
No.19 トイレ床下 排水管に異常は認められません。

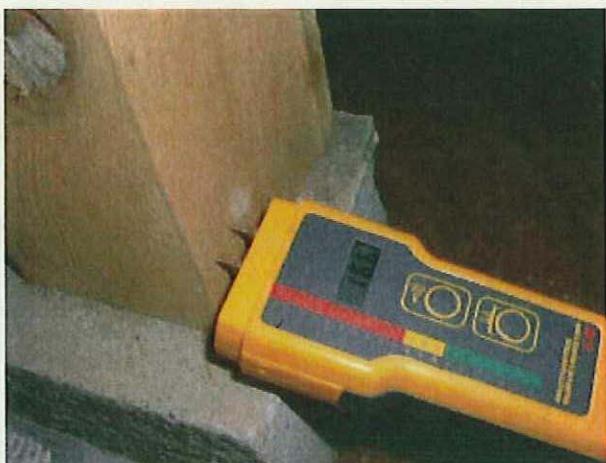
No.22 床下 木部含水率測定

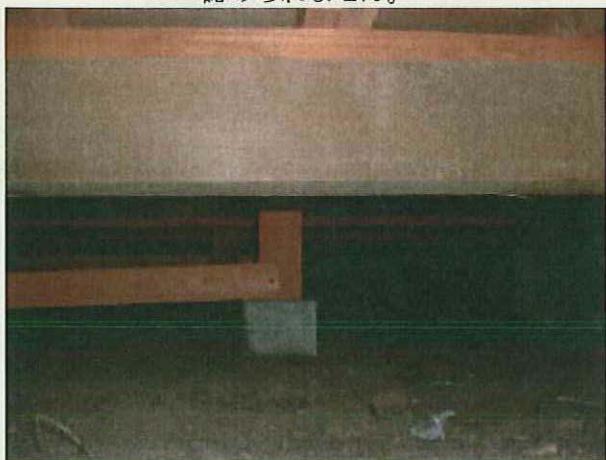
No.20 床下 束及び束石、根がらみの設置状況に異常は認められません。

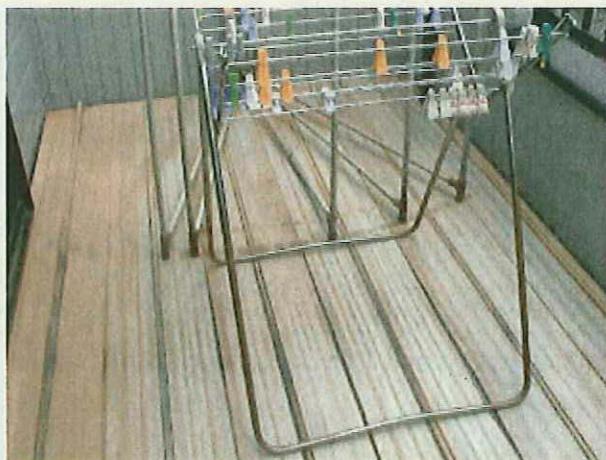
No.23 バルコニー 床目地材の一部変形問題ありません。

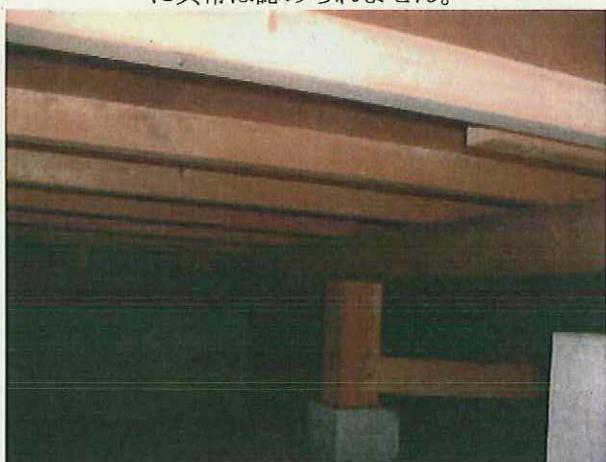
No.21 床下 断熱材が設置されていません。

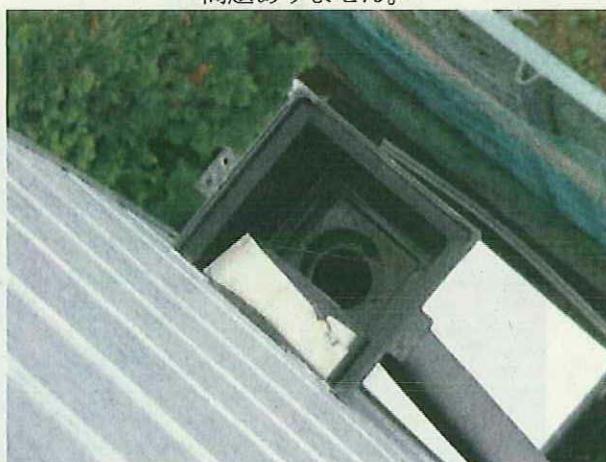
No.24 バルコニー排水枠 詰まり等の異常は認められません。
