改善箇所説明図

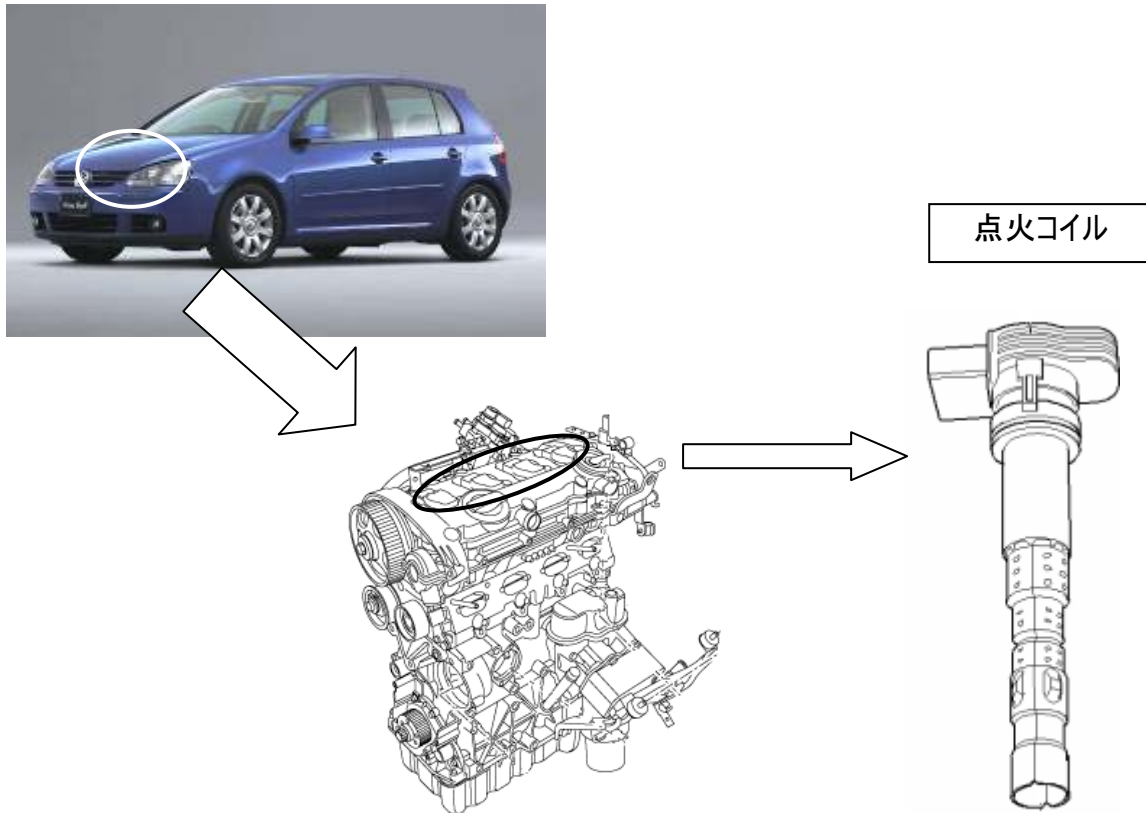
不具合発生個所

原動機の点火コイルにおいて、材質が不適切なためコイルボディに亀裂が発生するものがある。そのため、当該コイルの電圧が必要な点火電圧に到達せず、点火プラグが失火し排気ガスの基準値を超えるおそれがある。

全車両、点火コイルの部品番号を点検し、対象となるものは対策品と交換する。
