## 改善箇所説明図

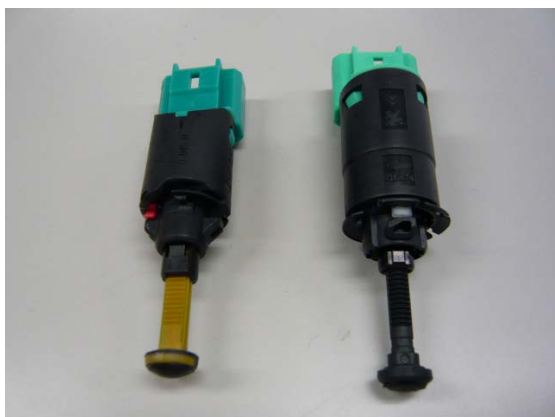
ブレーキスイッチ(右側が対策品)

制動灯スイッチ内部の接点の電気負荷に対する容量が不足しているため、ブレーキの繰り返し操作により接点が消耗し、制動灯が点灯しなくなり、シフトレバーがパーキング位置から動かなくなる、または再始動できないおそれがある。

全車両、制動灯スイッチを対策品に交換し、制動灯スイッチとの配線に、電流制御用抵抗入り配線を追加する。

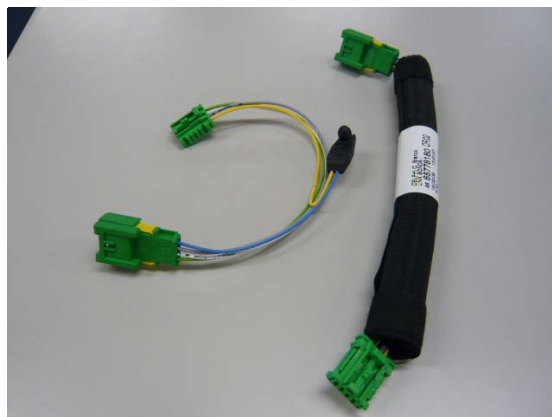
電流制御用抵抗入り配線
