改善箇所説明図

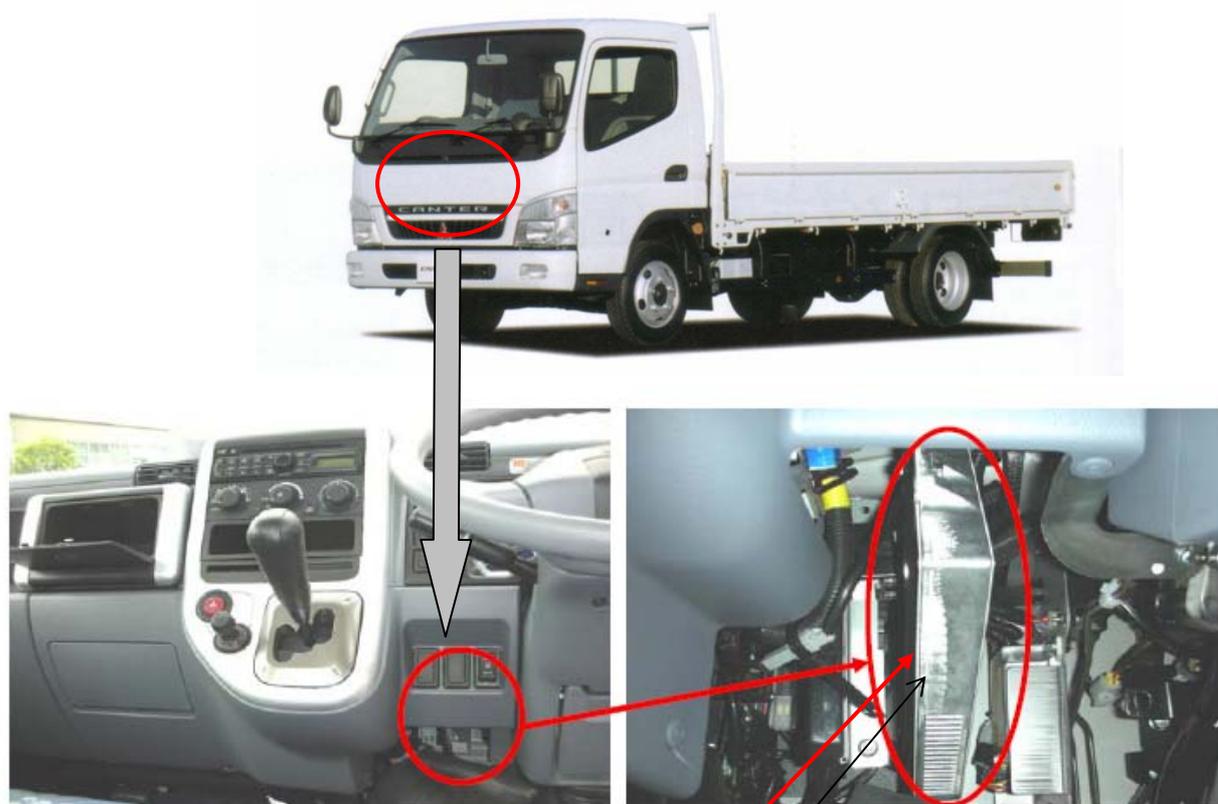
基準不適合発生箇所

INOMAT ECU

湿度が高い状態でエアコンを作動させ続けるとエアコンダクトが結露し、機械式自動変速機を制御しているECUに滴下することがある。そのため、シフト不能やエンジン停止となり、最悪の場合、エンジン再始動不能となるおそれがある。

全車両、ECUを点検し、以下の対応を行う。

- ・ ECU本体とコネクタ部に被水の痕跡がない場合は、被水防止カバーを装着する。
- ・ ECU本体に被水の痕跡がある場合は、ECU本体を新品に交換し被水防止カバーを装着する。
- ・ ECU本体とコネクタ部に被水の痕跡がある場合は、ECU本体とコネクタを新品に交換し、エアコンダクトを対策品に交換する。
