## 改善箇所説明図

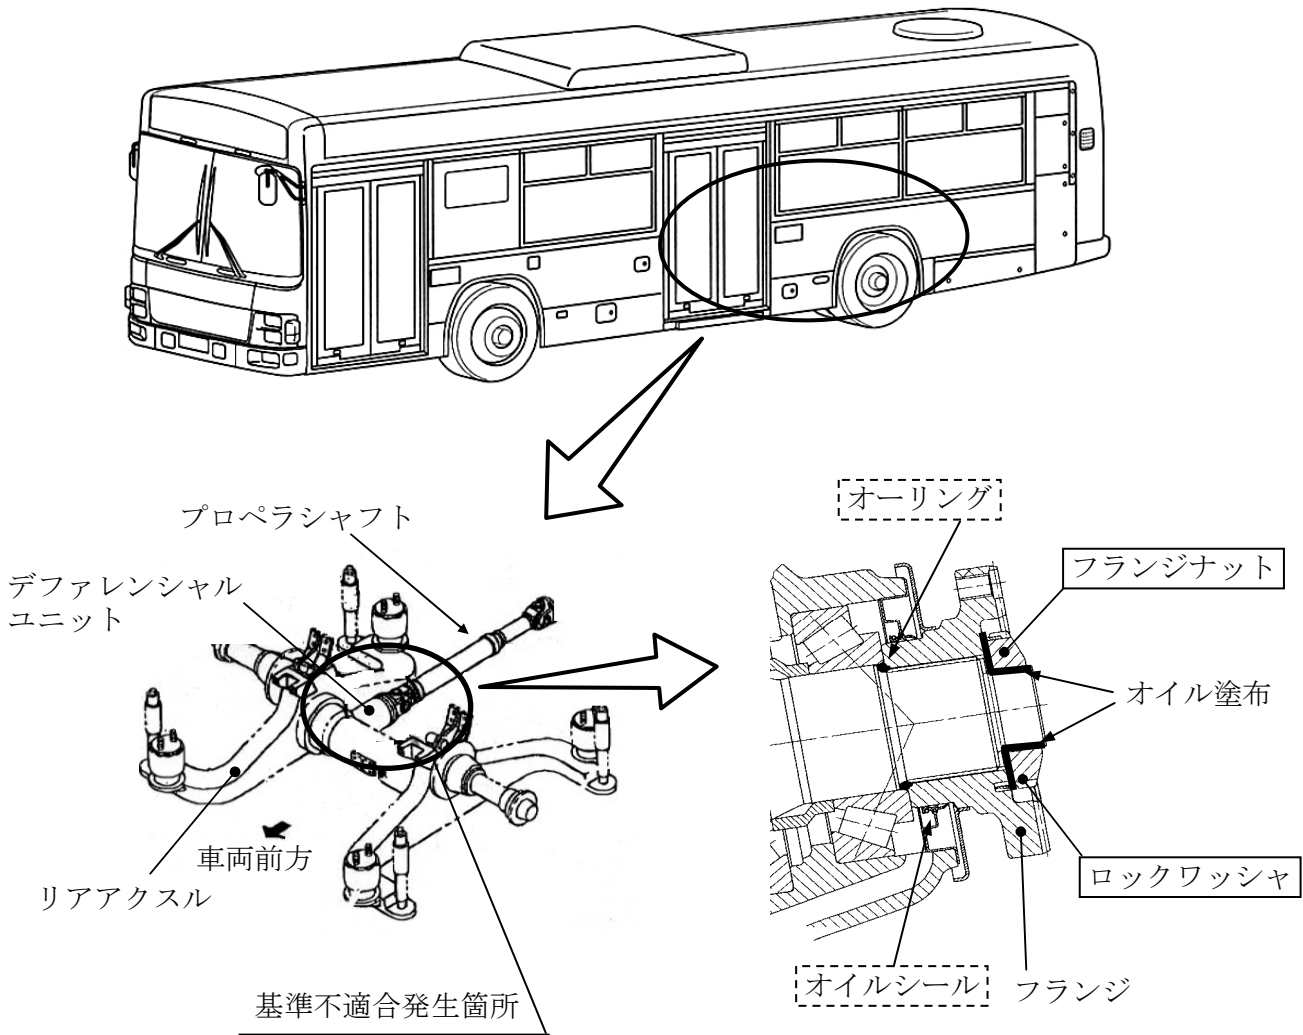
路線バスのノンステップ車の動力伝達装置において、差動装置（デファレンシャルユニット）のフランジナットの取付方法が不適切なため、フランジナットの締結力が不十分となり、フランジが弛み異音の発生及びデファレンシャルオイルが漏れるものがある。そのままの状態で使用を続けると、プロペラシャフトが差動装置から外れ、走行不能となるおそれがある。

**改善の内容:** 全車両、フランジナット及びロックワッシャを新品と交換し、当該ナットにオイルを塗布し、正規トルクで締付ける。なお、オイル漏れがあった場合は、オイルシールとオーリングを新品と交換する。

**識別:** リアアクスル後方中央に白色ペイントを塗布する。
