改善箇所説明図

サプライポンプ

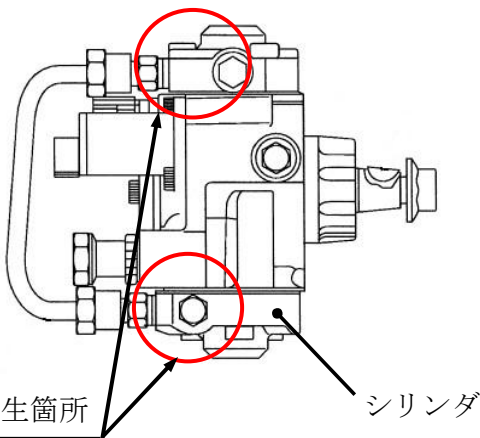
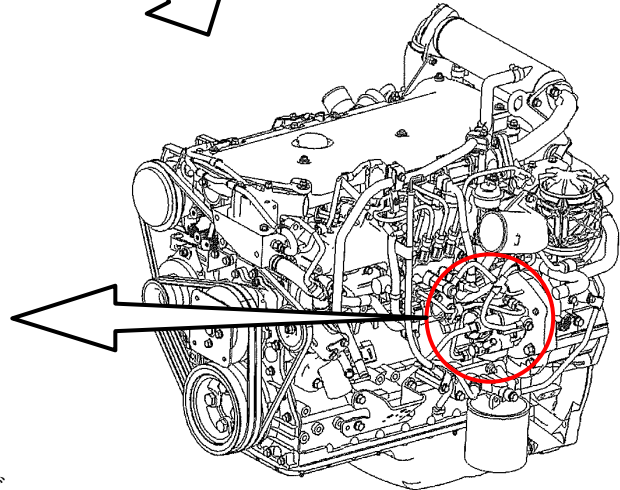
燃料噴射装置の燃料供給ポンプ（サプライポンプ）のシリンダ部の材質が不適切なため、シリンダ内部に水分が付着し錆びが生じると、当該部に亀裂が生じるものがある。そのため、そのままの状態で使用を続けると燃料ポンプから燃料が漏れエンジンが停止するおそれがある。

改善の内容：全車両、当該サプライポンプの品番を確認し、不適切な材質を使用したサプライポンプは対策品と交換する。
