改善箇所説明図

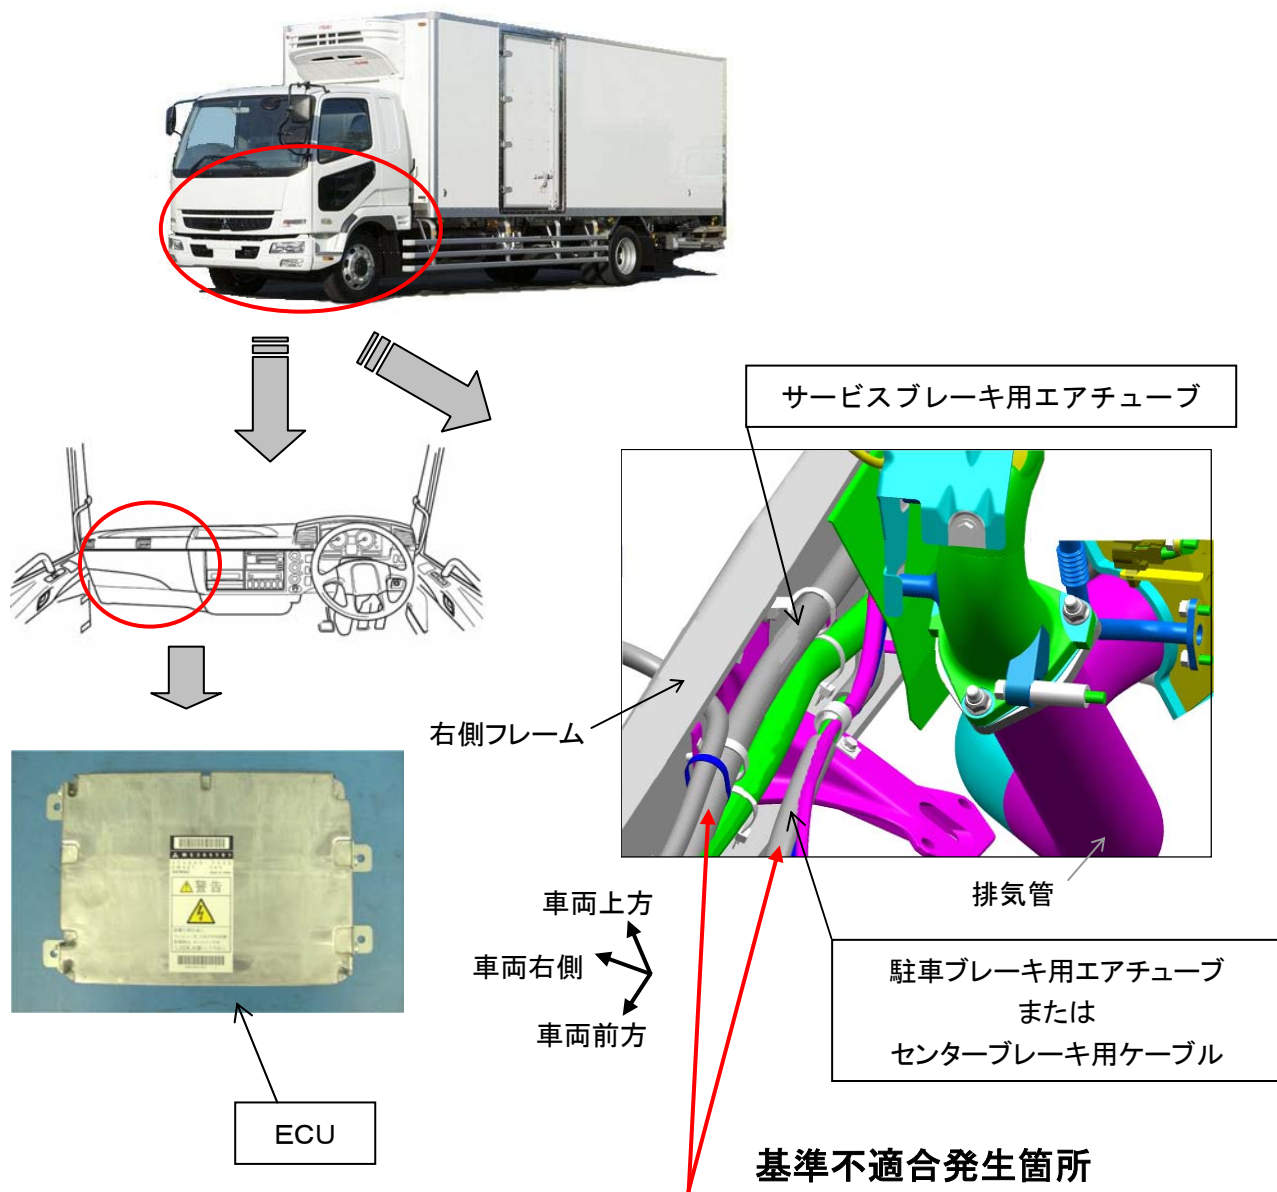
冷凍・冷蔵用等に使用するコンプレッサを搭載した車両において、再生制御式DPFの再生制御プログラムが不適切なため、停車中に排気管付近に配索されたサービスブレーキ用エアチューブ及び駐車ブレーキ用エアチューブ又はセンターブレーキ用ケーブルが高温になる場合がある。そのため、そのままの状態で使用を続けると、エアチューブやケーブルが溶損し、制動力の低下及び駐車ブレーキの作動不良となるおそれがある。

全車両、再生制御式DPFの再生制御プログラムを変更した対策ECUに交換するとともに、

- ① 3コンプレッサ搭載車両及び2コンプレッサ搭載のベッドレス車両は、エアチューブを新品と交換する。
- ② センターブレーキ付車両は、駐車ブレーキレバーの作動確認と駐車ブレーキの制動力を測定し、不具合がある場合はセンターブレーキ用ケーブルを新品と交換する。
