平成 21 年 4 月 3 日
原燃輸送株式会社

低レベル放射性廃棄物輸送容器のボルトの締め付け不足等に係わる 原因と対策について

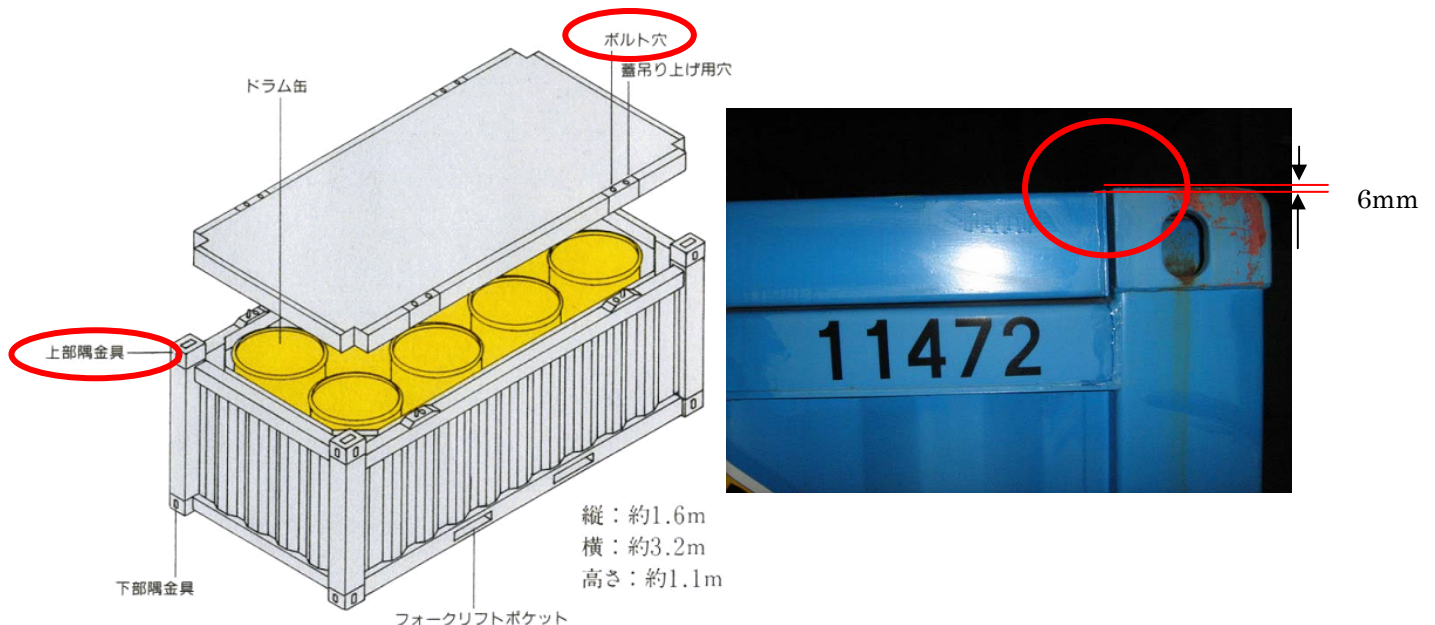
(参考) 低レベル放射性廃棄物輸送容器の図

この輸送に使用した 120 個の輸送容器のうち 1 個について、当社は、平成 21 年 2 月 4 日 17:05 に、日本原燃株式会社から、蓋を固定するためのボルトが十分に締め付けられていなかった旨の連絡を受けた。

また、同不具合発生を受けて平成 21 年 2 月 12 日、東京電力(株)福島第二原子力発電所において、輸送容器の確認を実施した結果、危険物船舶運送及び貯蔵規則に基づく ISO コンテナ規格要件の一部基準（輸送容器の上部隅金具上端と蓋上面の差（6 mm 以上））に適合していないものがあることが判明した。
