改善箇所説明図

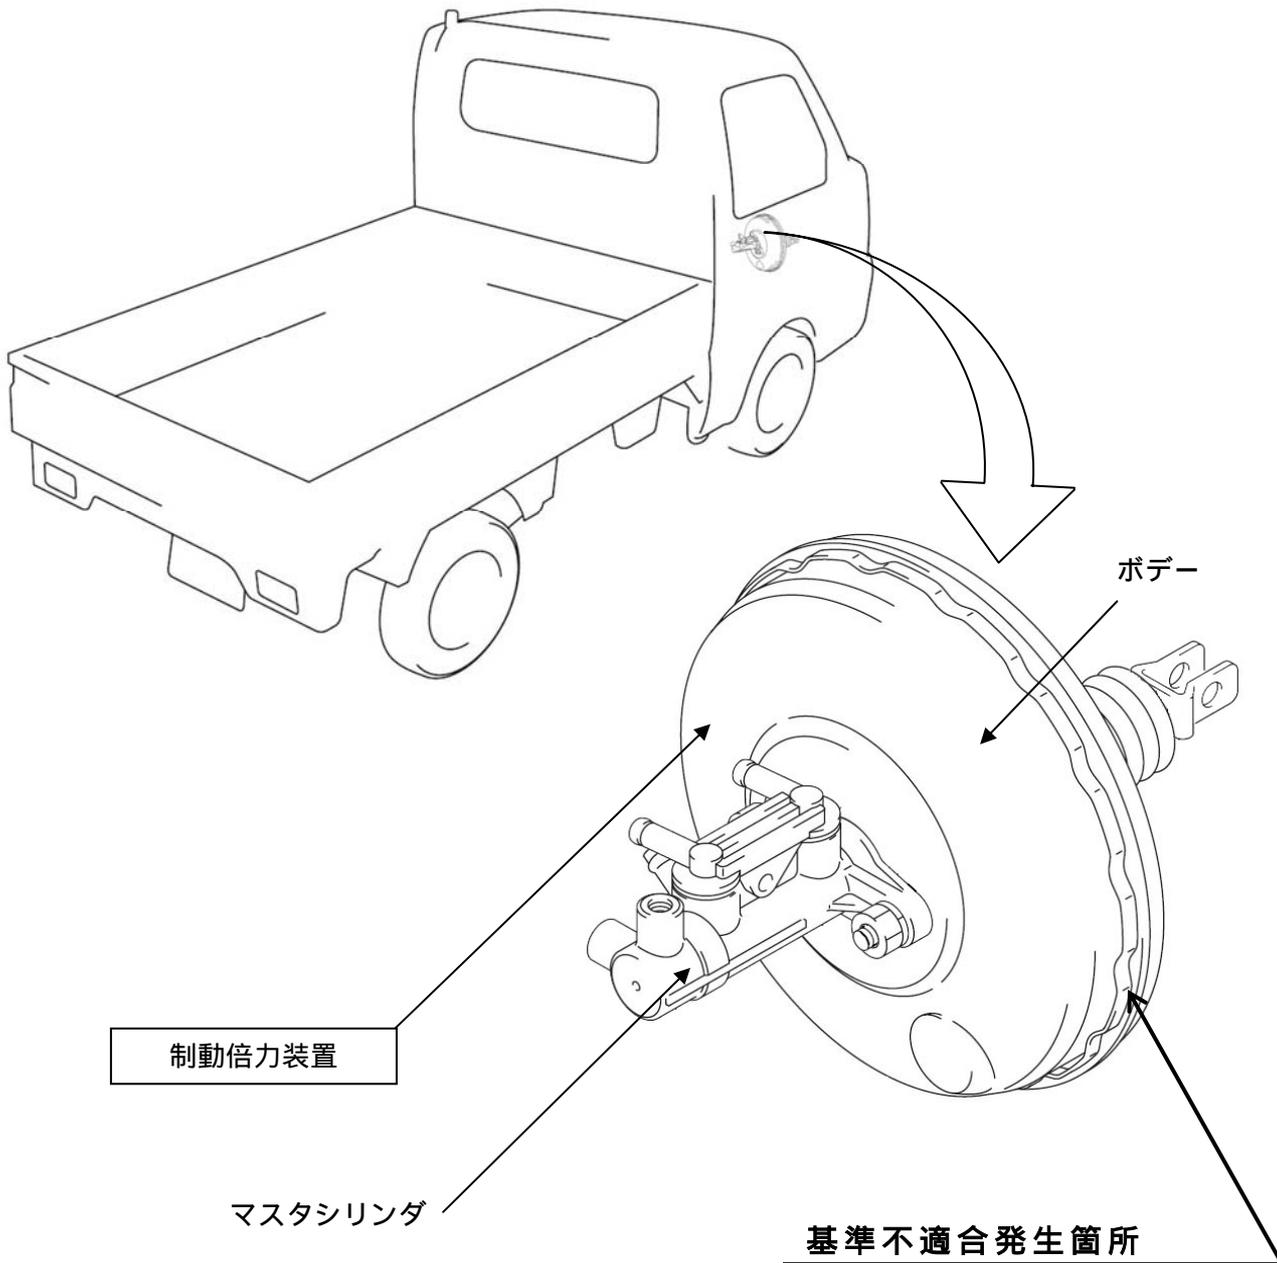
制動倍力装置のボデーのかしめが不適切なため、かしめ強度が不足しているものがある。そのため、ブレーキペダルを強く踏むとかしめが外れてブレーキペダル踏力がマスタシリンダに伝達されずブレーキが効かなくなるおそれがある。

全車両、制動倍力装置の製造ロット番号を点検し、該当するものは制動倍力装置を良品に交換する。

注： は交換部品を示す。

識別：ID プレートに桃色のシールを貼付する。
