改善箇所説明図

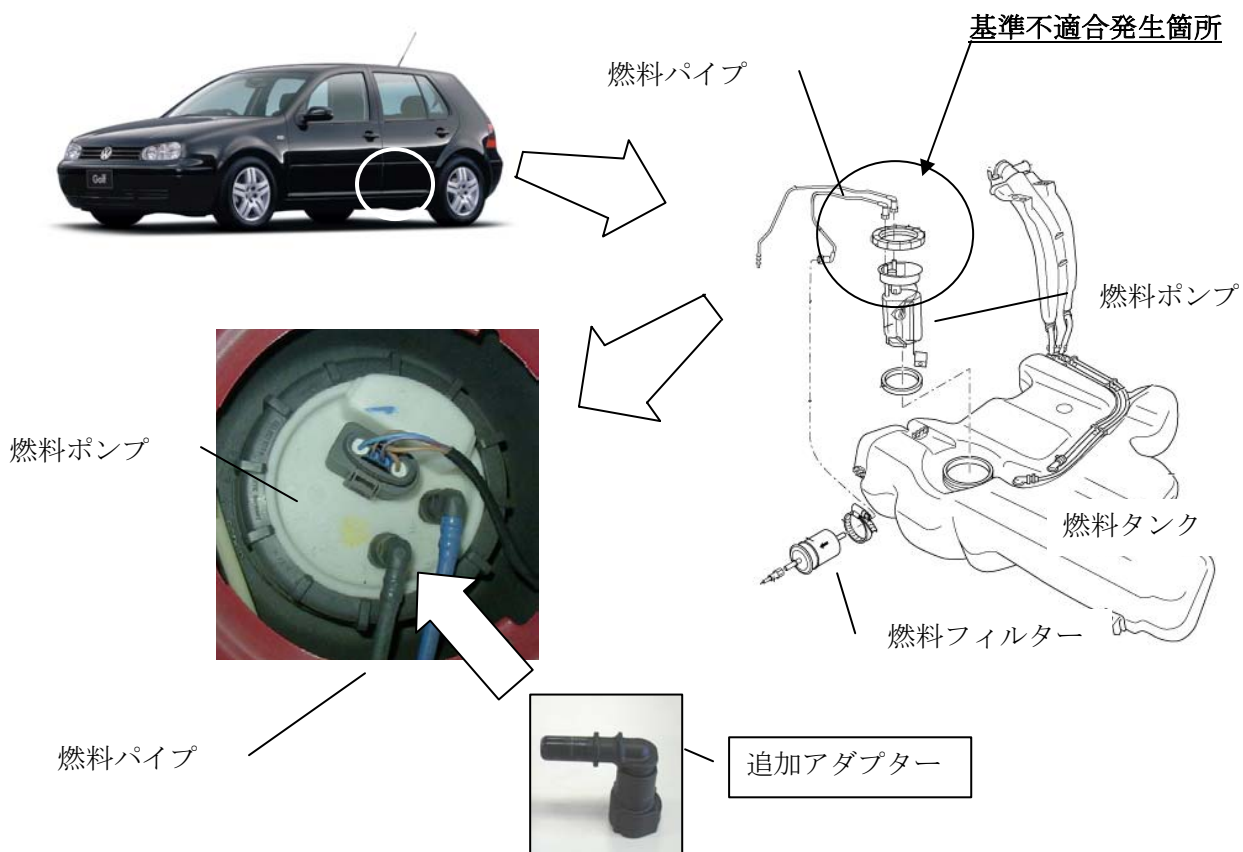
注： 内は追加部品を示す。

基準不適合発生箇所

燃料フィルターの取り付け位置が不適切なものがあるため、燃料フィルターと燃料ポンプをつなぐ燃料パイプに過度の力が加わっているものがある。そのため、そのまま使用を続けると燃料ポンプの樹脂パイプ部に亀裂が発生し、最悪の場合、燃料が漏れるおそれがある。

全車両、燃料パイプと燃料ポンプの間にアダプターを追加する。また、燃料ポンプに亀裂があるものは新品と交換する。

識別：キャンペーンステッカーに「20P4、日付（西暦・月・日の順）、ワークショップスタンプ」を記入し、スペアタイヤ収納部左側面に貼りつける。
