改善箇所説明図

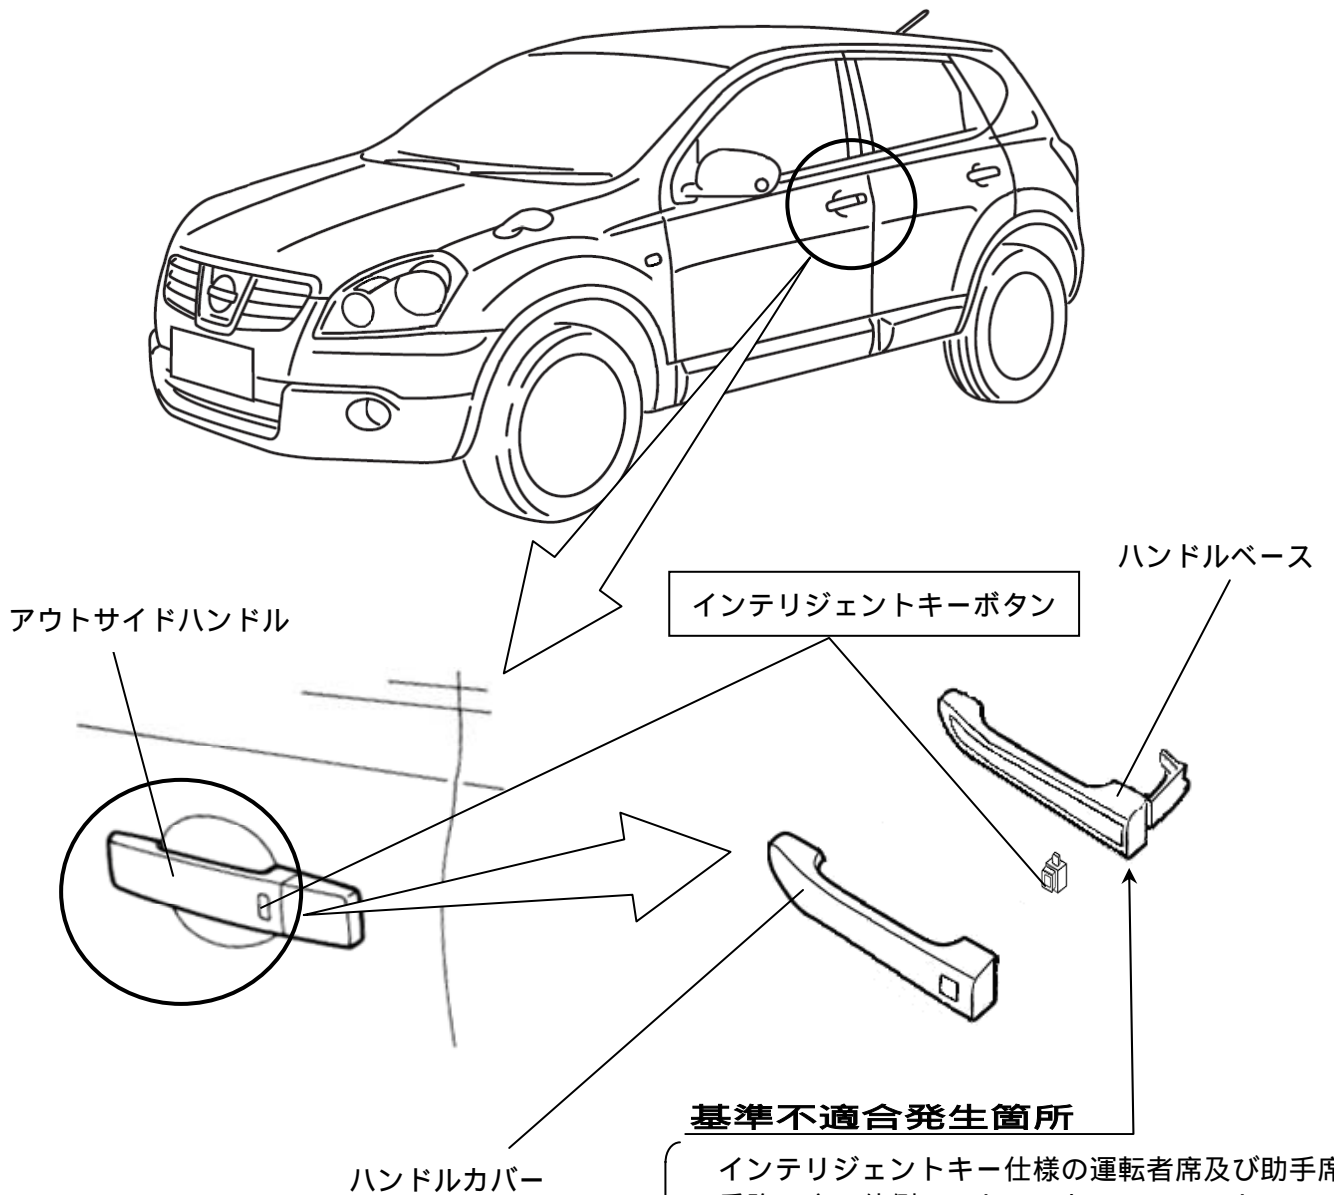
基準不適合発生箇所

インテリジェントキー仕様の運転者席及び助手席の乗降口扉の外側ハンドルにおいて、ハンドルベースとハンドルカバーとの間に隙間が開いているため、扉を開いた際に当該ハンドルが引っ掛かって戻らないことがある。そのため、確実に扉を閉じることができないおそれがある。

改善の内容

全車両、当該ハンドルカバーの隙間を点検し、隙間があるものは、インテリジェントキーボタンを修正する。

識別：銀色のシールをモデルナンバープレートの右横に貼り付ける。
