改善箇所説明図

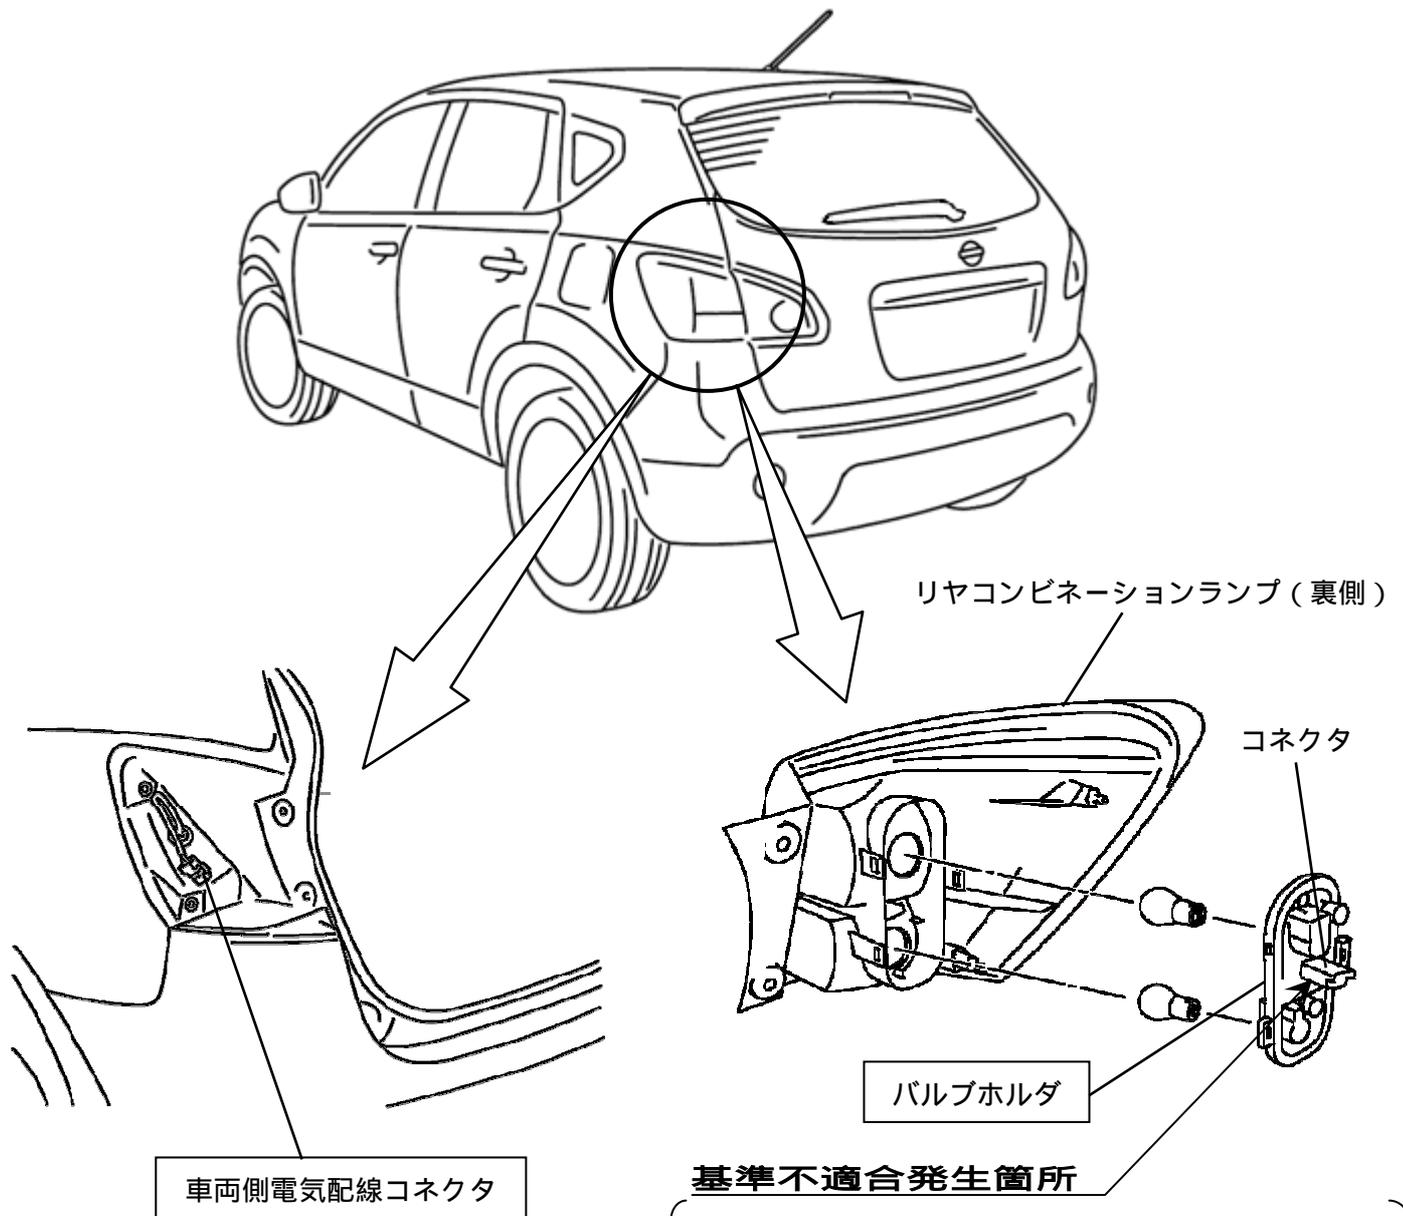
基準不適合発生箇所

左側コンビネーションランプ（尾灯、制動灯及び方向指示器）のバルブホルダにおいて、電気配線の接続コネクタ部の端子が変形しているものがある。そのため、当該端子の接点部に絶縁物質が生成されて導通不良となり、当該ランプが点灯しなくなる又は、方向指示器が正常に作動しなくなるおそれがある。

全車両、当該バルブホルダを良品に交換するとともに、車両側電気配線コネクタを新品と交換する。

識別：銀色のシールをモデルナンバープレートの右横に貼り付ける。
