改善箇所説明図

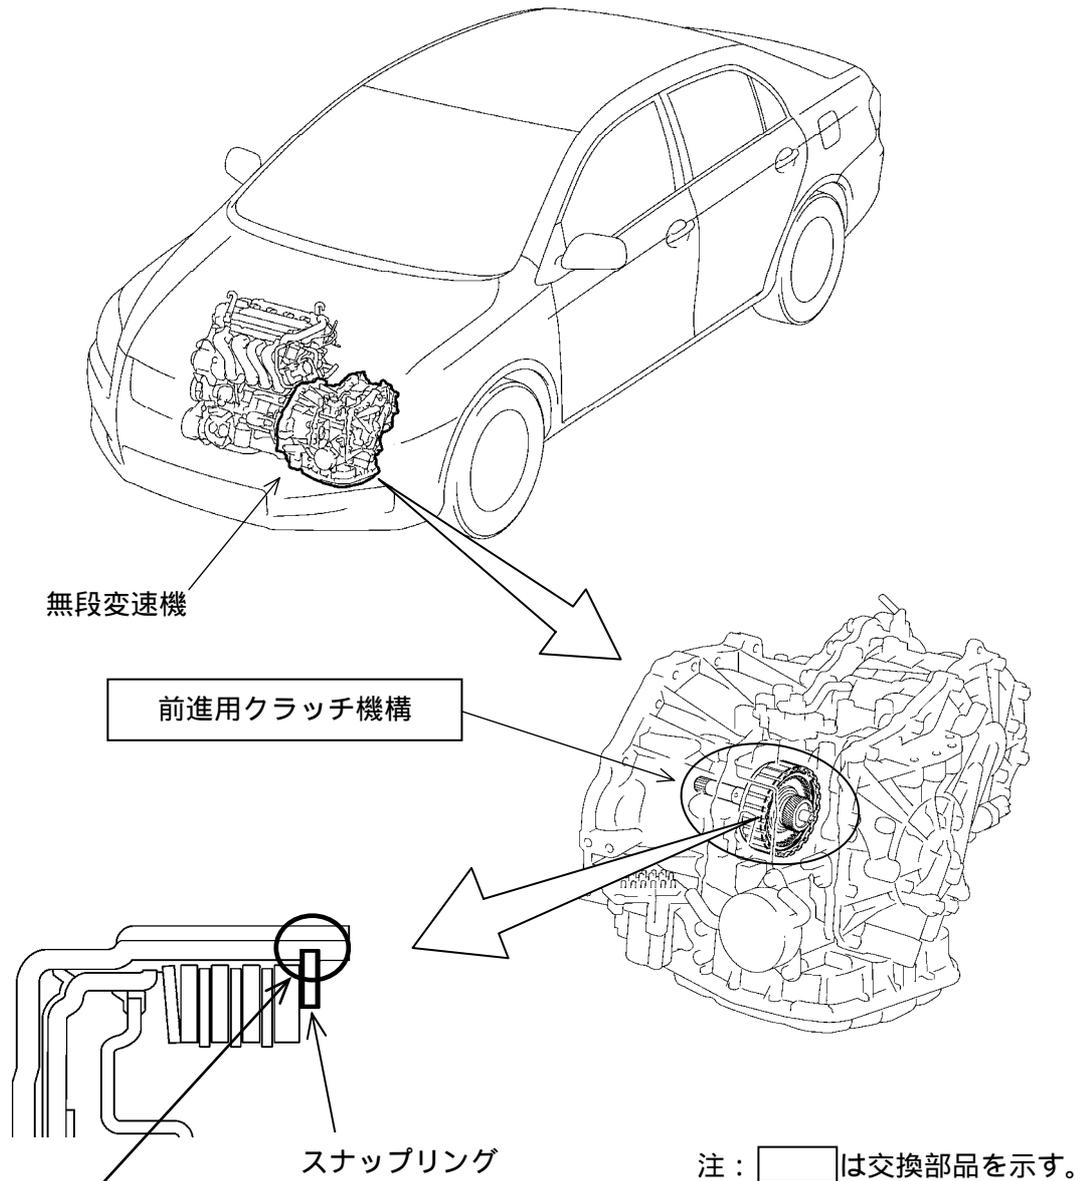
基準不適合発生箇所

無段変速機の前進用クラッチ機構において、クラッチを保持しているスナップリングの取付溝部の加工が不適切なため、急な加減速を繰り返すと当該スナップリングが取付溝部から外れることがある。そのため、クラッチが滑り加速不良となり、そのまま使用を続けると、クラッチが摩滅して前進できなくなるおそれがある。

全車両、無段変速機の製造番号を確認し、該当するものは当該前進用クラッチ機構を良品に交換する。

識別：改善済車両にはエンジンルーム内の右サスペンションタワー上面に黄色ペイントを塗布する。
