改善箇所説明図

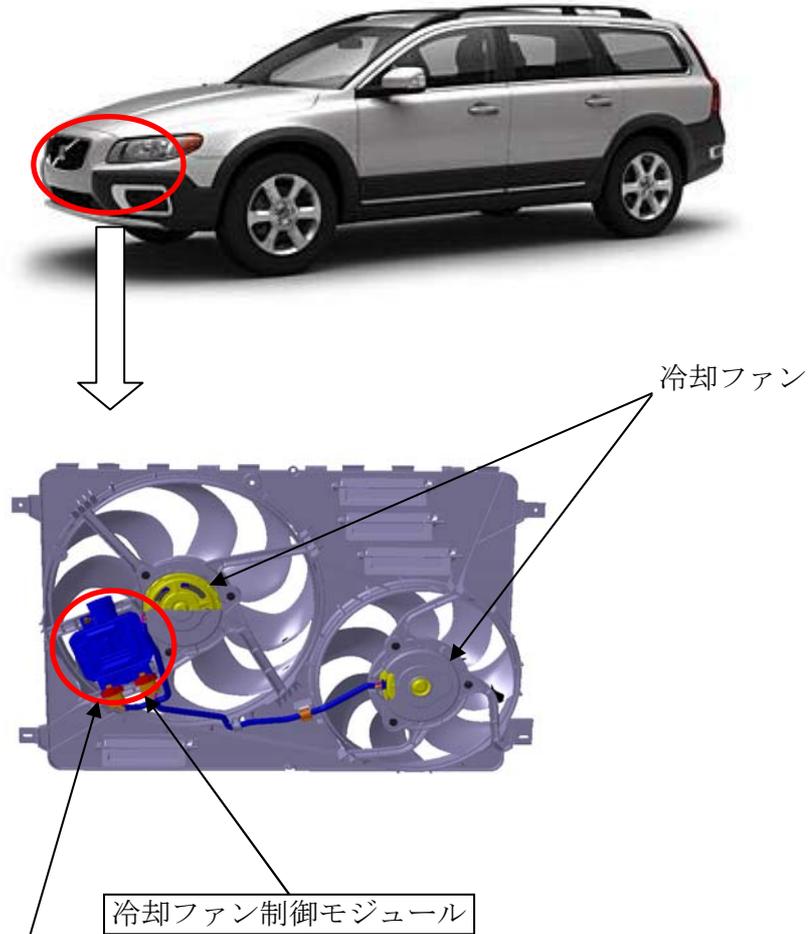
基準不適合発生箇所

原動機の冷却ファン制御モジュールのプログラムが不適切なため、原動機制御モジュールから送られる冷却ファン制御信号が正しく処理されず、冷却ファンが作動しない場合がある。そのため、原動機の水溫異常によりエンジン警告灯が点灯し、そのまま使用を続けると、オーバーヒートし、走行不能となるおそれがある。

全車両、冷却ファン制御モジュールを正しいプログラムが書き込まれた対策品と交換する。

左前席ドアヒンジ取り付けボルトに黄色ペイントを塗布する。
