## 改善箇所説明図 ①

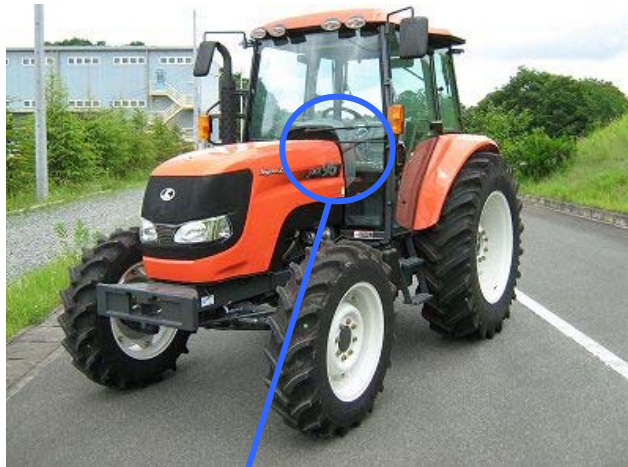
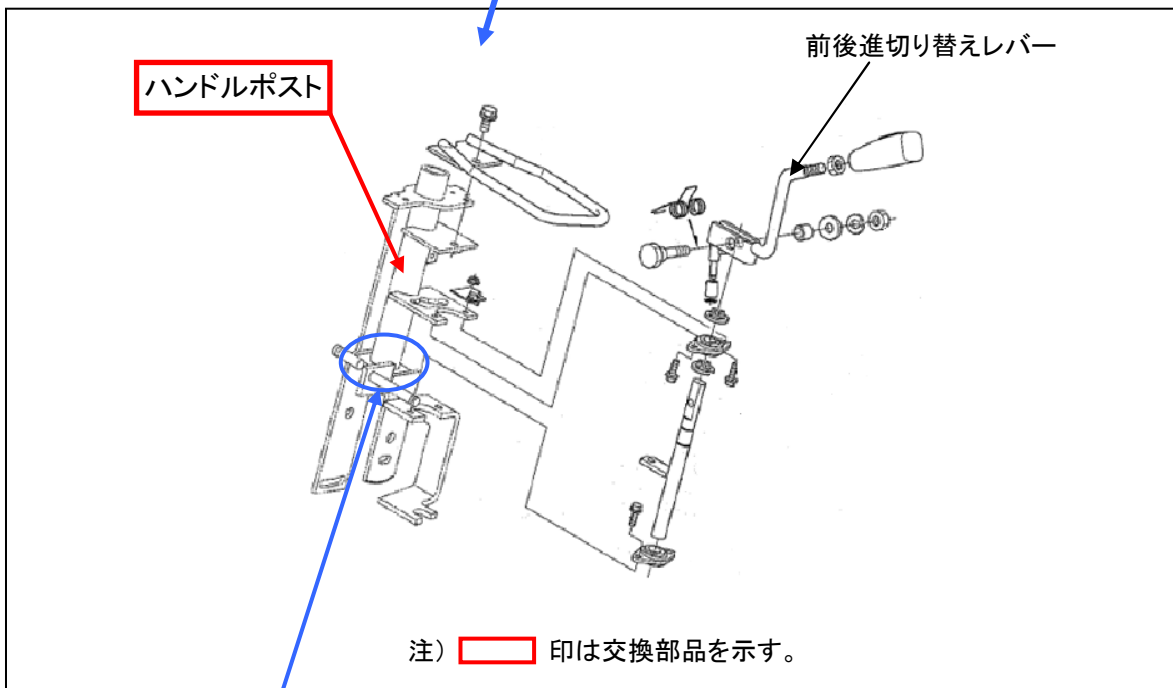
### 基準不適合発生箇所

かじ取装置において、ハンドルポストの溶接が不適切なため、当該溶接部に亀裂が生じる場合がある。そのため、そのままの状態で使用を続けると、亀裂の進行によりハンドルポストが適切に保持できなくなり、当該ハンドルポストに装着されている前後進切り替えレバーが誤作動し、車両が動き出すおそれがある。

全車両、ハンドルポストを良品に交換する。

ハンドルポストの下面に白マークを入れる。

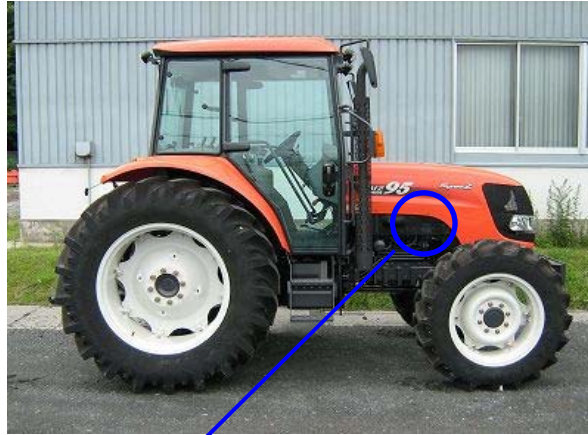
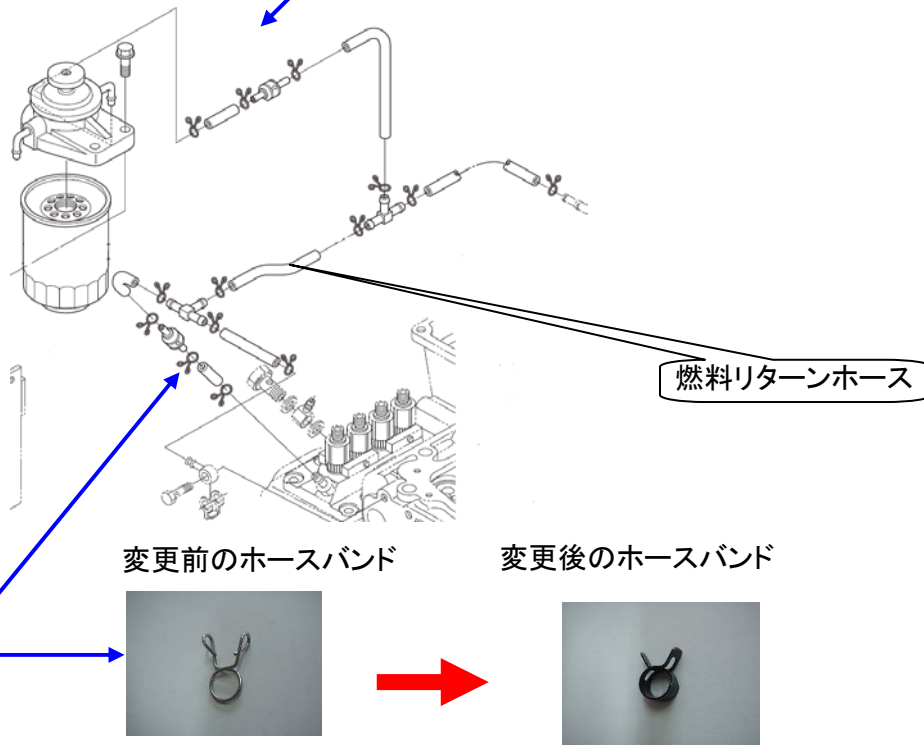
## 改善箇所説明図 ②

### 基準不適合発生箇所

燃料装置に備えられている燃料リターンホースにおいて、ホースバンドの締付け力が不足しているため、低温時に燃料が凍結し内圧が上昇した際、当該ホースが抜ける場合がある。そのため燃料が漏れ、最悪の場合火災に至るおそれがある。

全車両、当該ホースバンドを対策品に交換する。

外観で識別できるため、特別な識別表示は行わない。
