改善箇所説明図

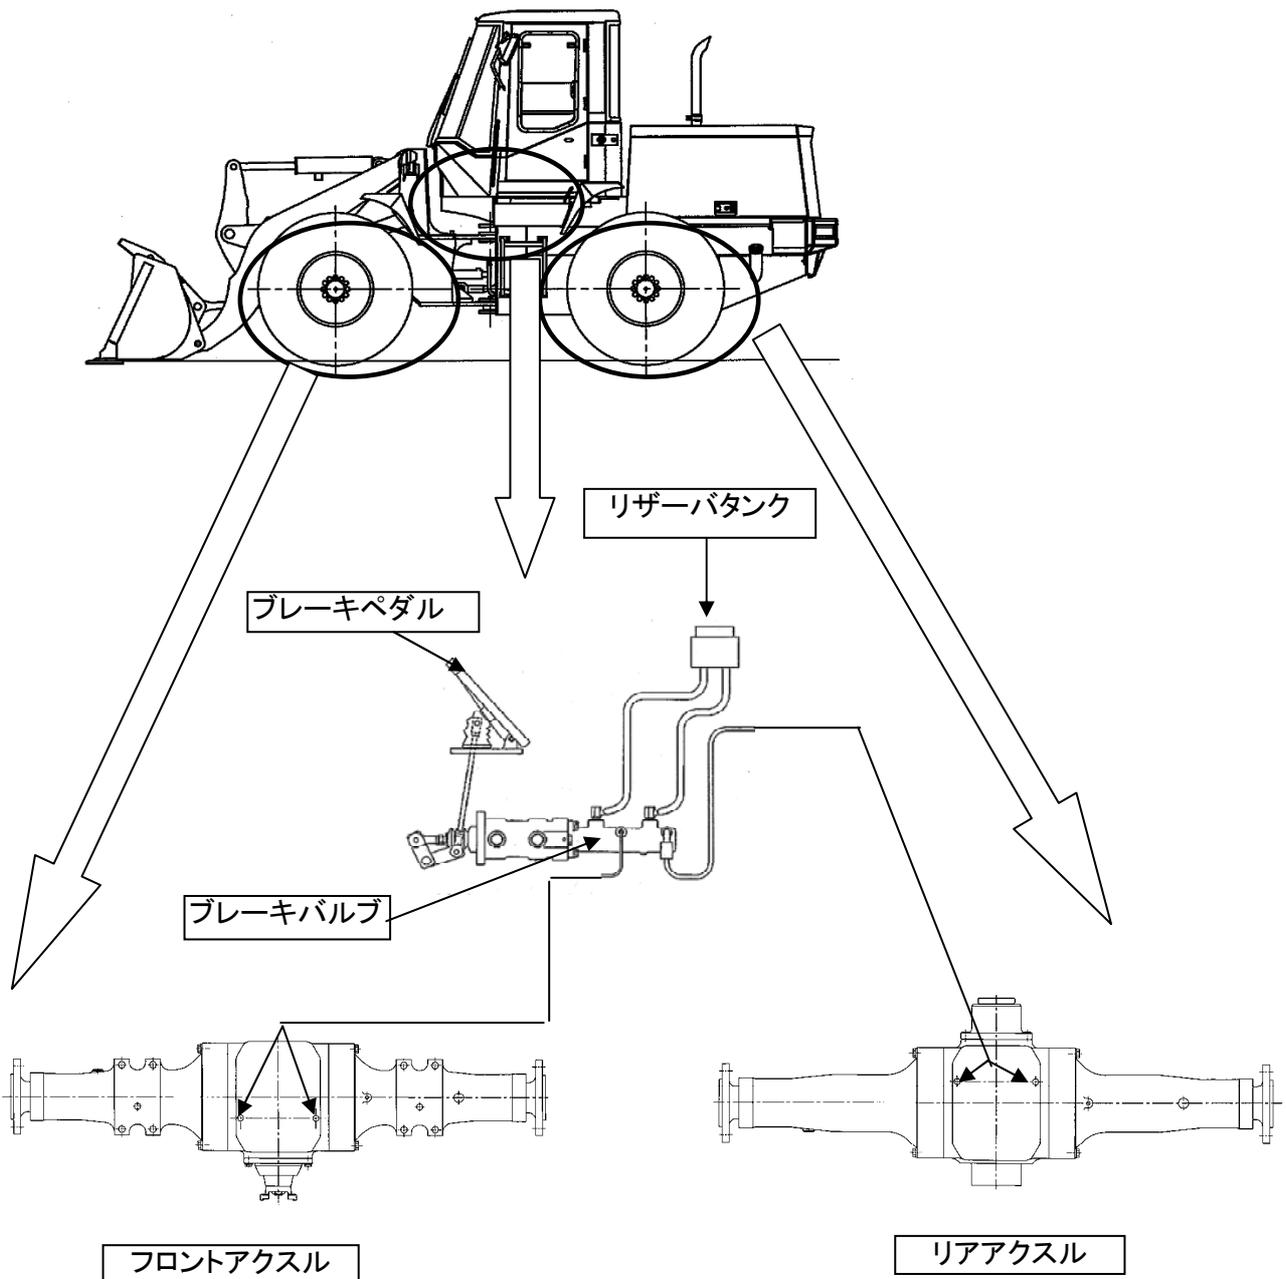
不適合内容
 車両組み立て時のブレーキオイル充填工程において、当該充填装置のレイアウトが不適切なため、制動装置の油圧回路内に多量の水分が混入したものがあつた。そのため、頻繁なブレーキ操作により制動装置の温度が上昇すると、混入した水分が回路内で蒸発し気泡が発生するため、最悪の場合、ブレーキが効かなくなるおそれがある。

改善内容
 全車両、ブレーキオイルの交換を実施する。

識別
 リザーバタンクのキャップ(黒色)に白色ペイントで印を入れる。
