改善箇所説明図

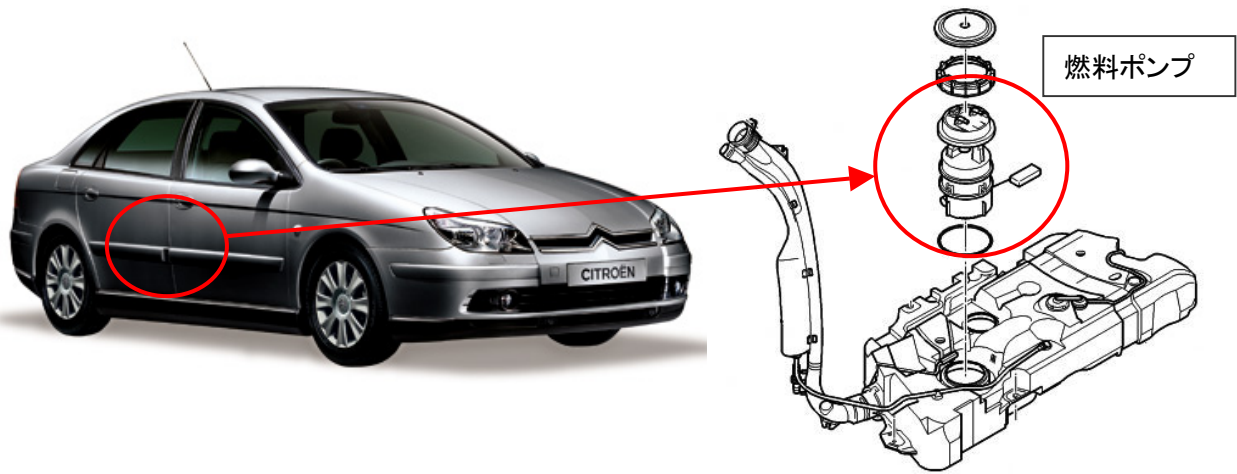
保安基準不適合発生箇所

燃料ポンプのリターンパイプ取付部の強度が不足しているため、使用過程において亀裂が発生することがある。そのため、そのまま使用を続けると、亀裂が進行して燃料が漏れるおそれがある。

全車両、燃料ポンプを対策品と交換する。

作業終了後、燃料ポンプコネクター付近に、黒ペイントでマーキングを行う。

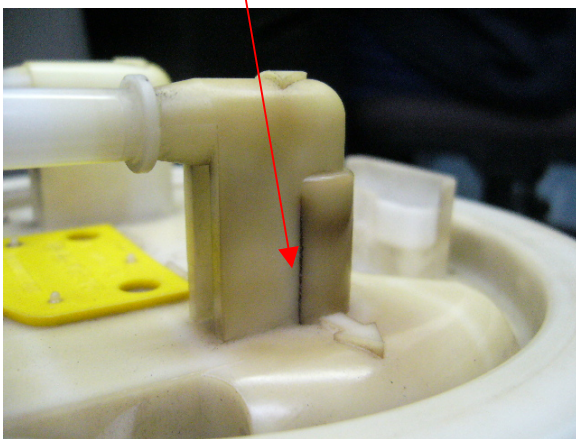
保安基準不適合状態:

リターンパイプ取付部の強度が不足しているため、使用過程において亀裂が発生することがある。

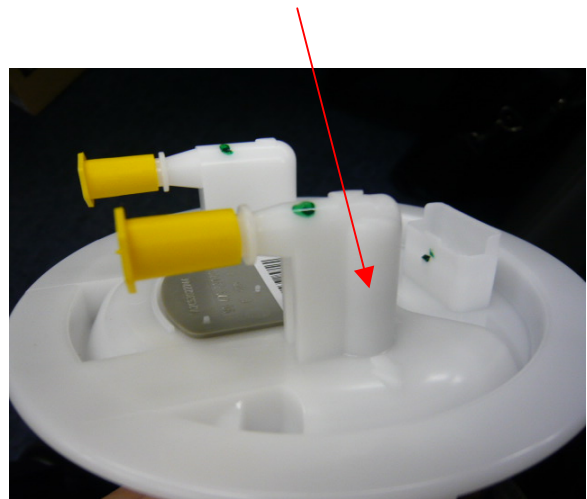
対策品:

リターンパイプ取付部内側に金属パイプが挿入されており、強度が向上している。
