## 改善箇所説明図 ⑤

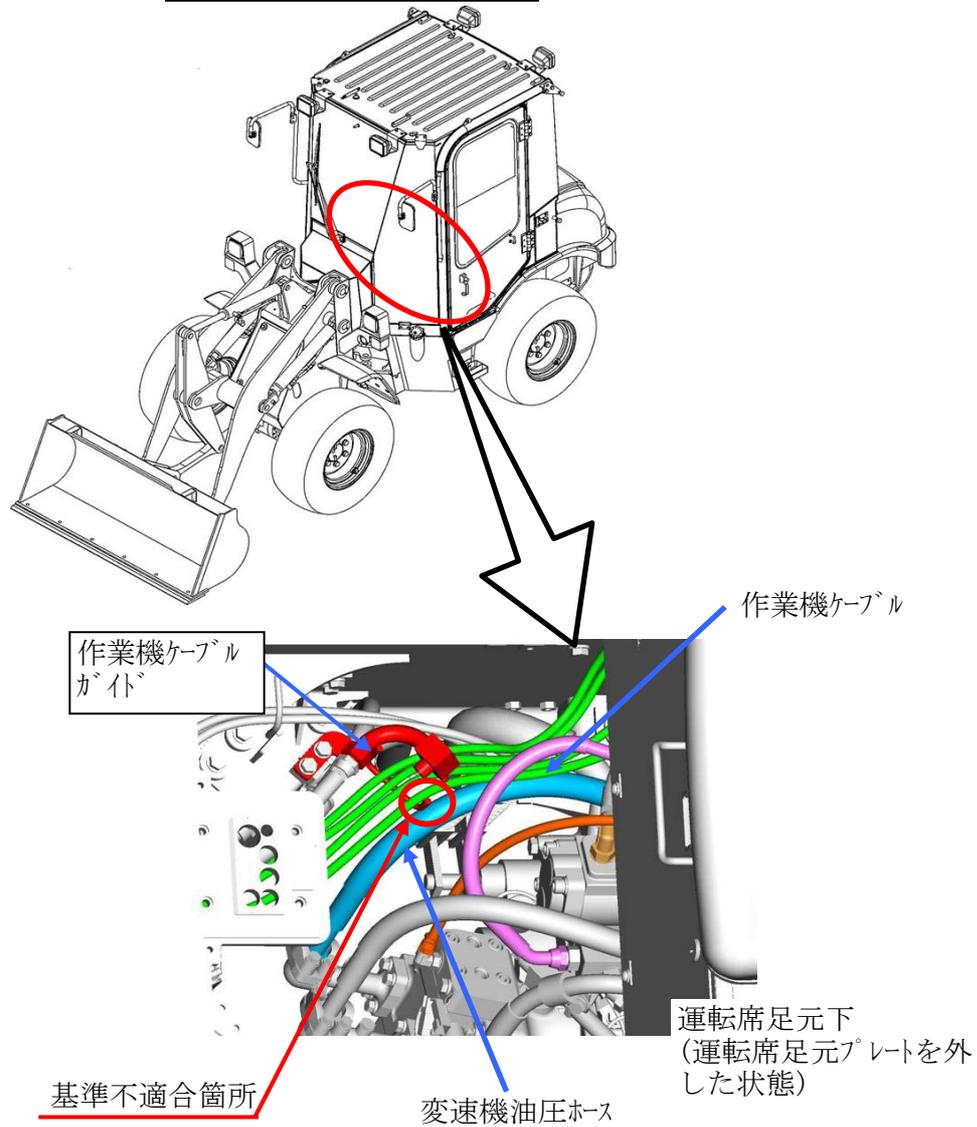
注：□ は交換部品を示す。

作業機ケーブルガイドの形状が不適切なため、振動により変速機油圧ホースが当該ケーブルガイドと干渉する可能性がある。そのため、そのままの状態で使用を続けると、変速機油圧ホースが損傷し、最悪の場合、走行不能になるおそれがある。

全車両、作業機ケーブルガイドを対策品に交換する。なお、変速機油圧ホースに損傷があるものは新品に交換する。

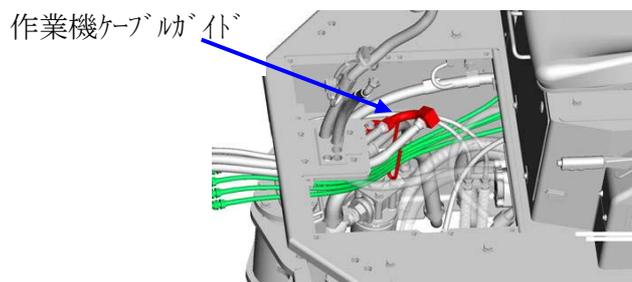
作業機ケーブルガイドの形状が異なるため目視で識別可能。
