改善箇所説明図

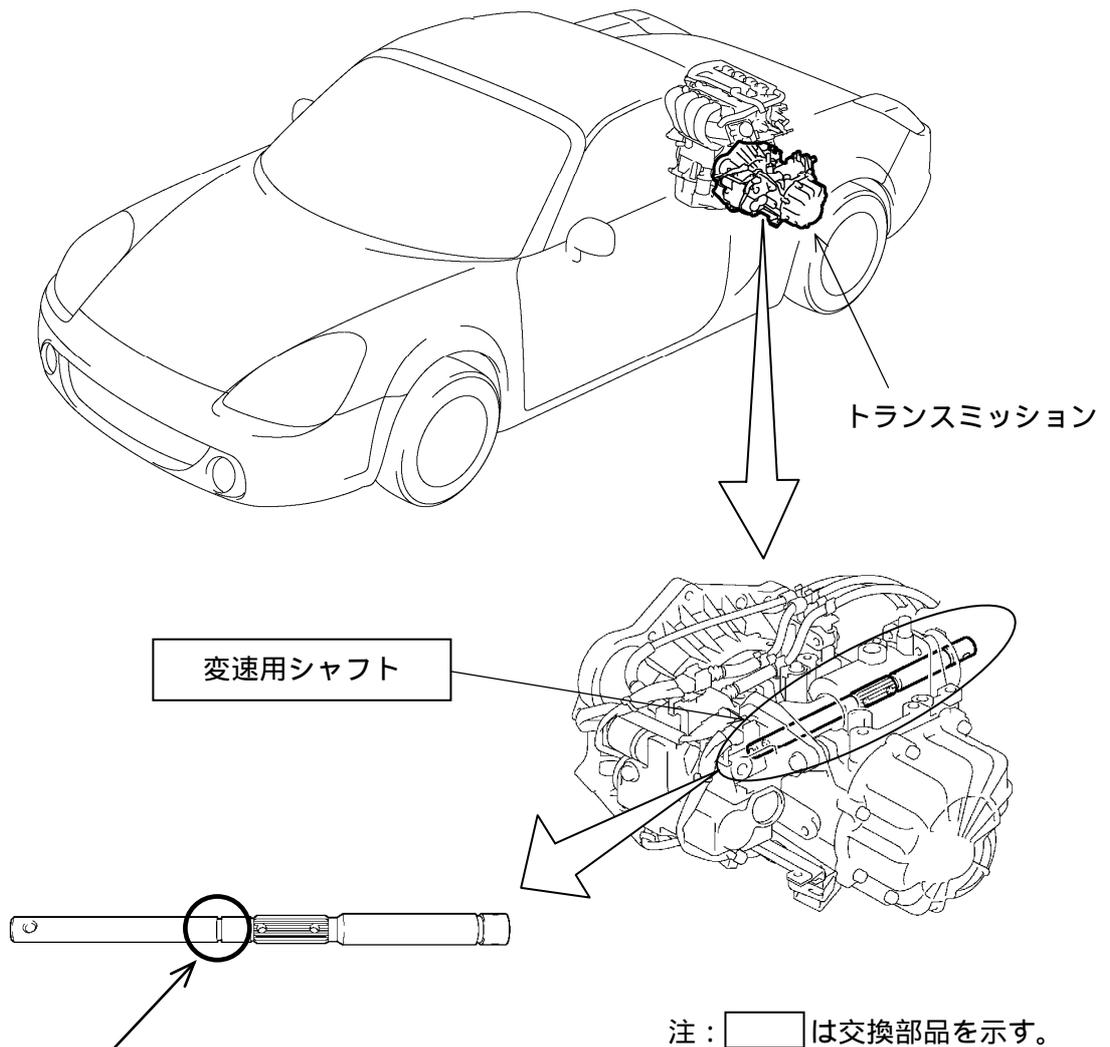
基準不適合発生箇所

トランスミッション内部の変速用シャフト表面の熱処理が不十分なため、シフト操作を繰り返すと当該シャフトに亀裂が発生し、折損することがある。そのため、トランスミッション警告灯が点灯して、変速不能となり、停車と同時にエンジンが停止し走行不能となるおそれがある。

全車両、当該変速用シャフトを良品に交換する。

識別：改善済車両にはエンジンルーム内の右リヤサスペンションタワー側面に黄色ペイントを塗布する。
