改善箇所説明図

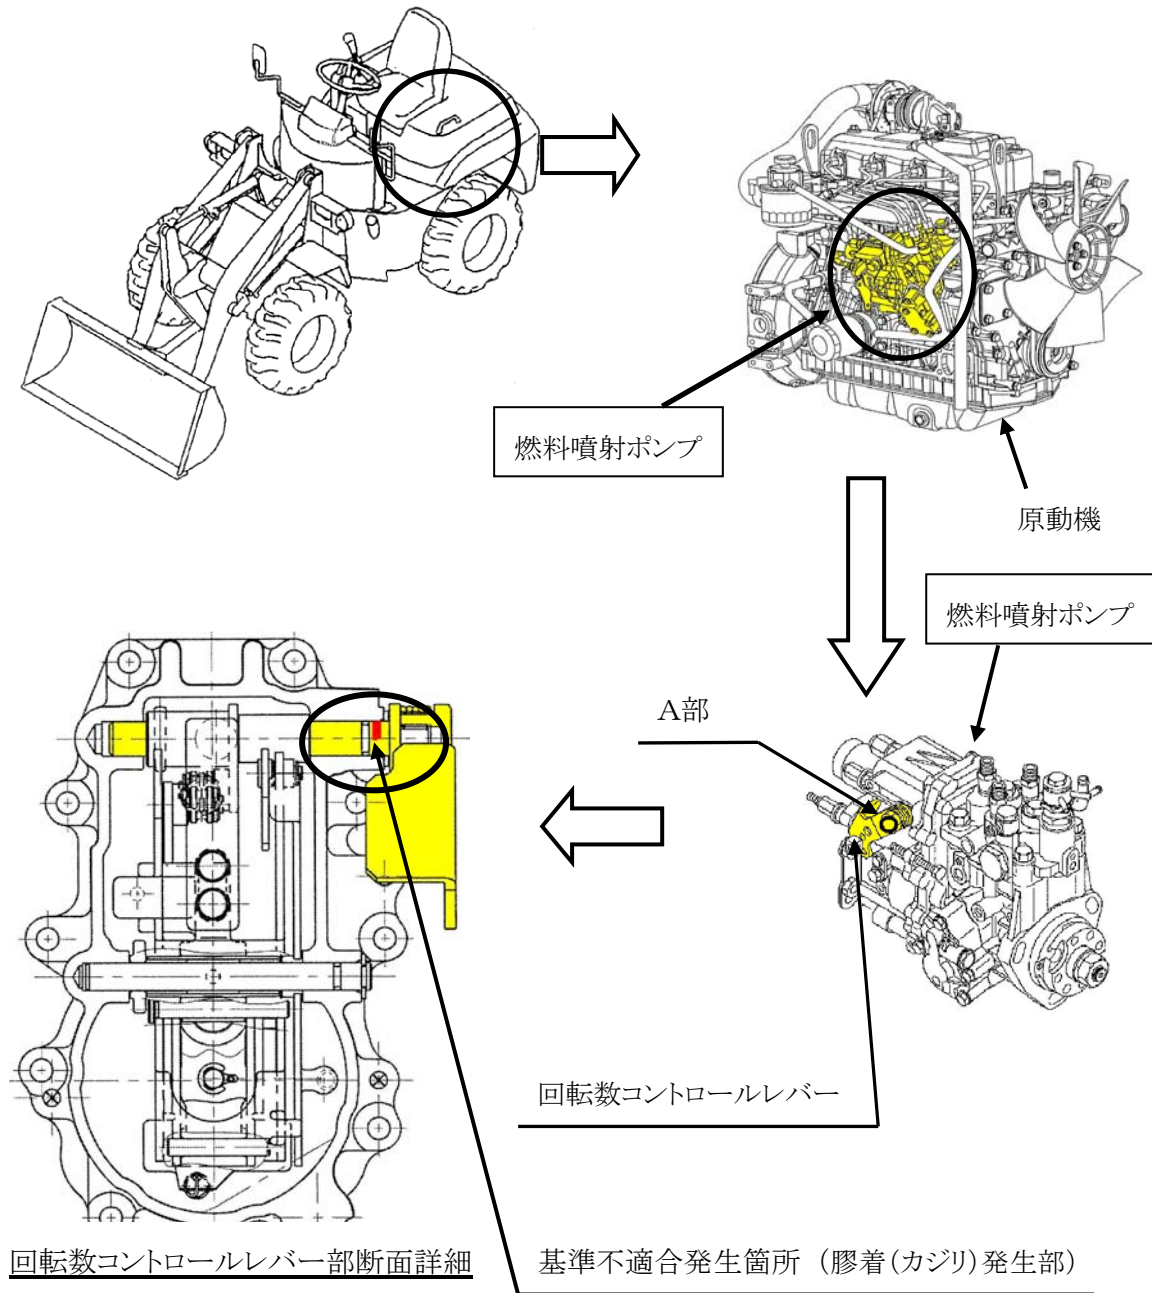
燃料噴射ポンプの回転数コントロールレバー軸の軸受けの材質及び当該軸と軸受けの隙間が不適切なため、アクセル操作を繰り返すと当該軸と軸受け部が膠着し、アクセルペダルを戻してもレバーの戻りが不十分となるものがある。そのため、原動機の回転数が下がらなくなるおそれがある。

全車両、燃料噴射ポンプを対策品に交換する。

識別： 燃料噴射ポンプA部に白色ペイントを塗布する。
