改善箇所説明図

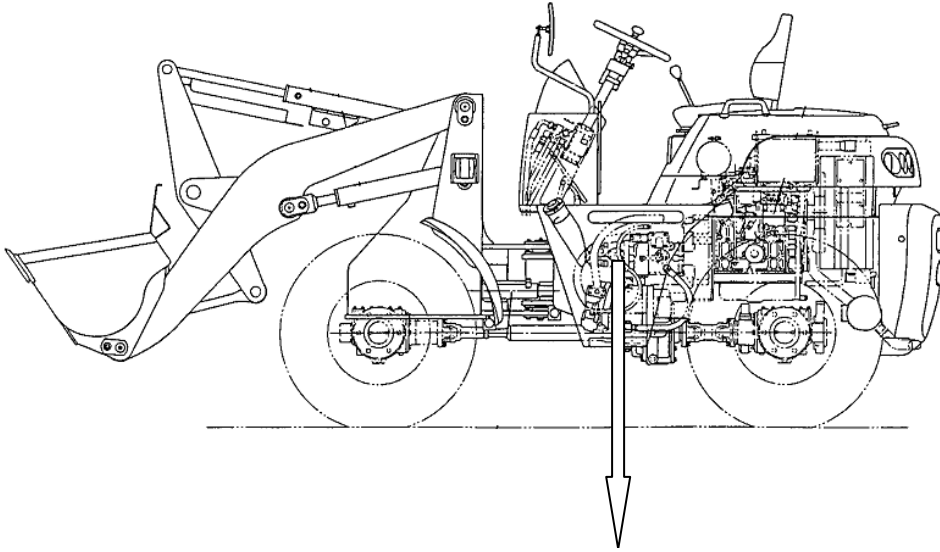
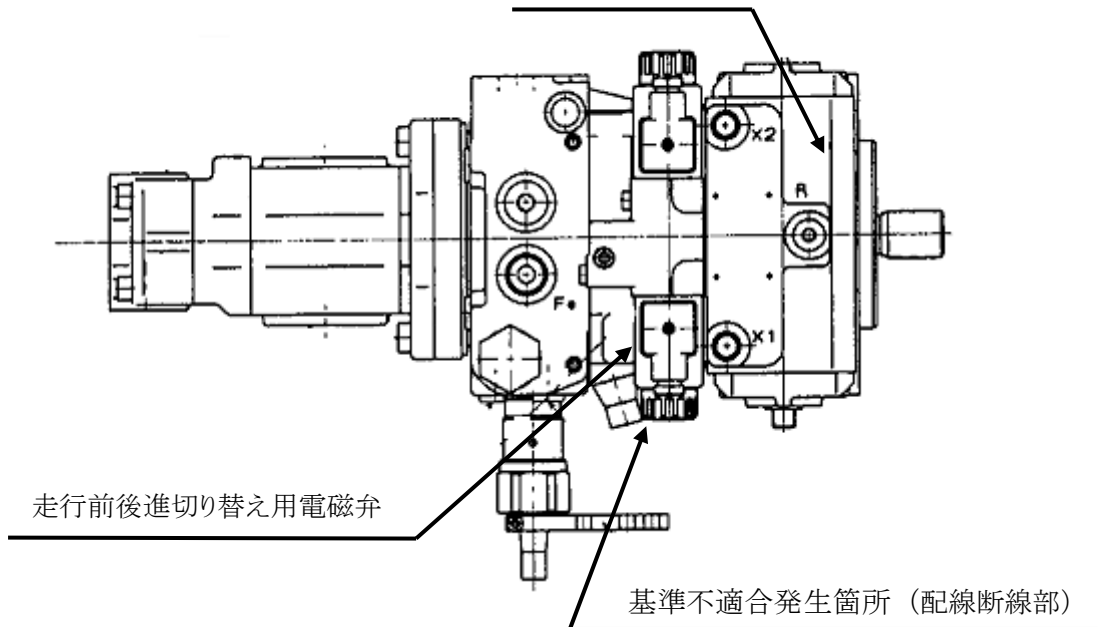
トランスミッション

動力伝達装置において、前後進切り替え用電磁弁の配線固定が不適切なため、トランスミッションの振動により配線が共振し断線するものがある。そのため、電磁弁の前後進切り替えができなくなり、最悪の場合、走行不能となるおそれがある。

全車両、走行前後進切り替え用電磁弁の配線を対策品と交換する。

識別： 走行前後進切り替え用電磁弁に白色ペイントを塗布する。
