改善箇所説明図

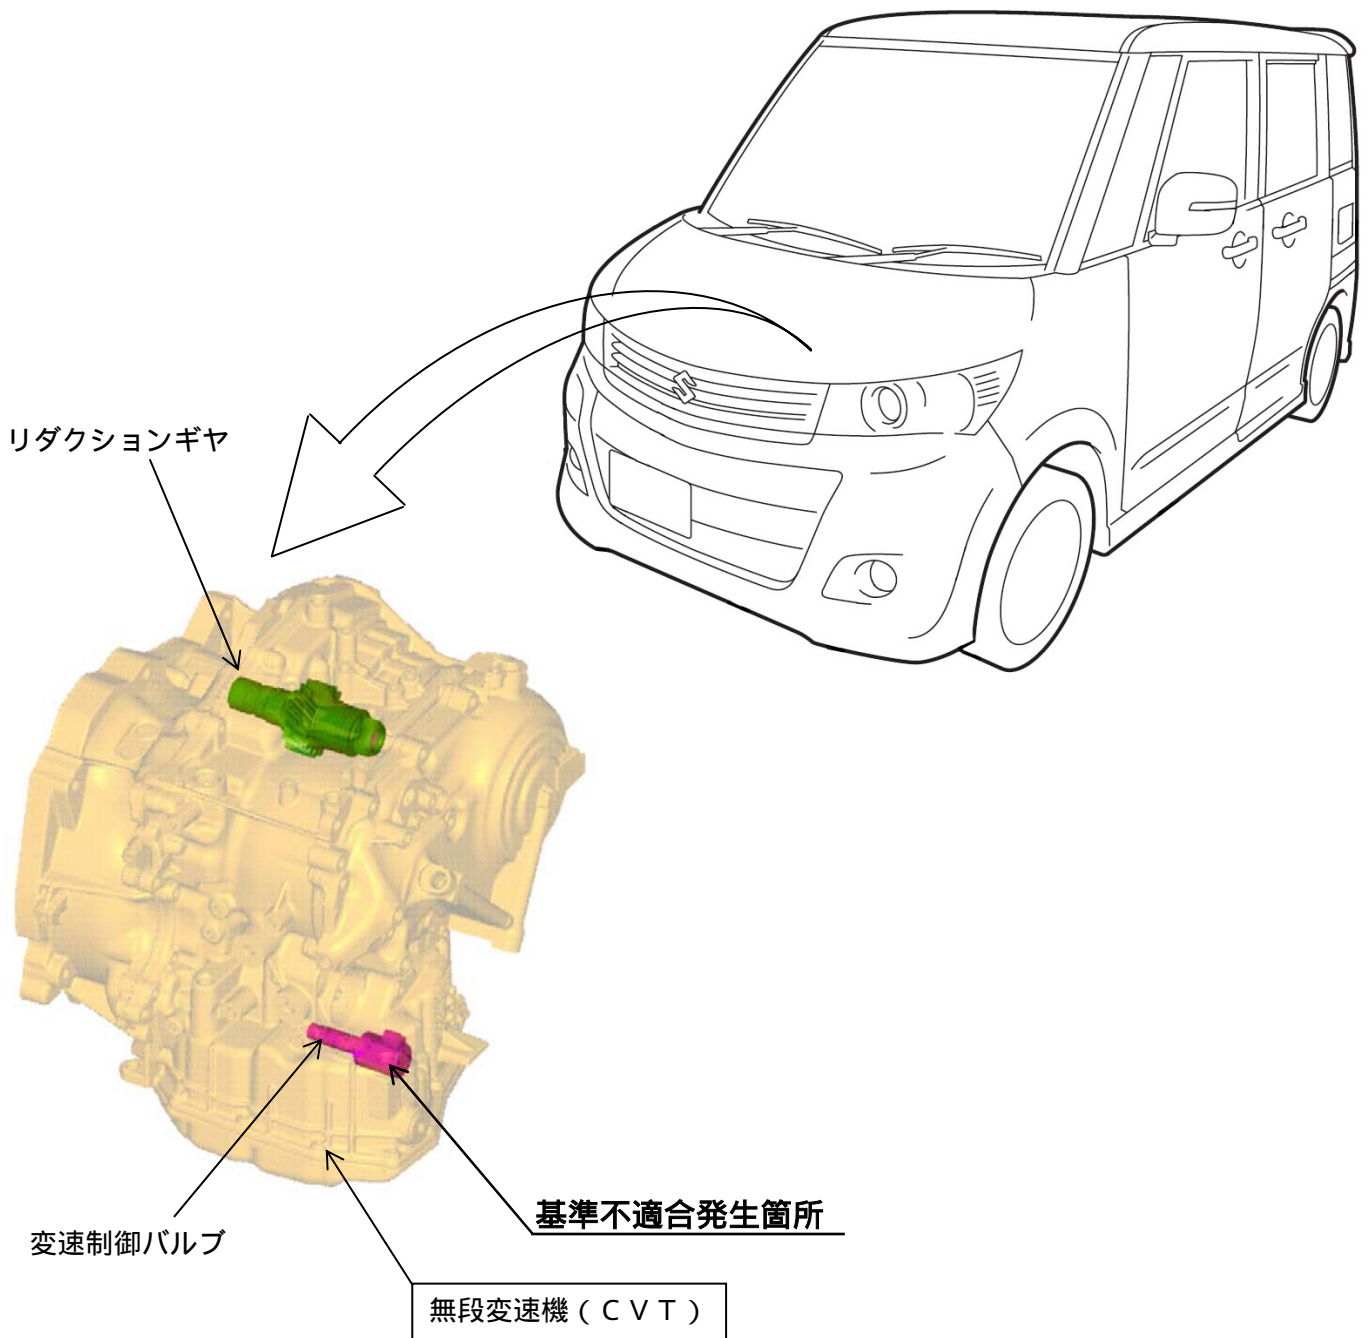
無段変速機 (CVT) のリダクションギヤの製造工程が不適切なため、当該ギヤのオイル通路に切削バリが残存しているものがある。そのため、そのまま使用を続けると、当該バリが変速制御バルブに噛み込み、油圧制御異常の警告灯が点灯して加速不良、またはRレンジからNレンジにシフトした直後に後退するおそれがある。

全車両、無段変速機 (CVT) を良品と交換する。

識別 : ID プレートに緑色のシールを貼付する。
