改善箇所説明図

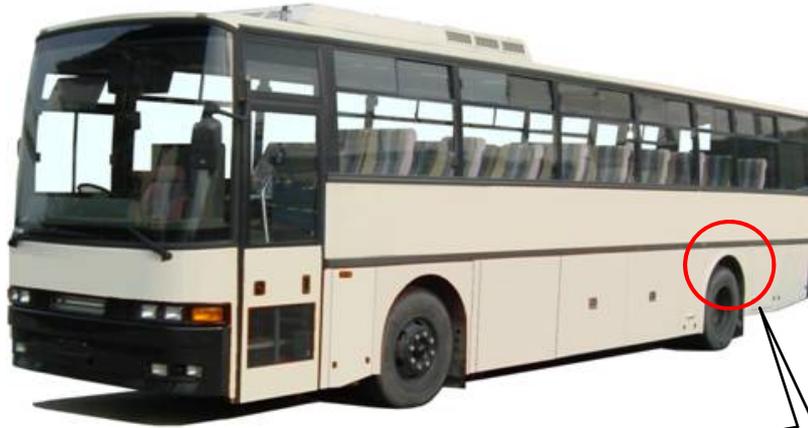
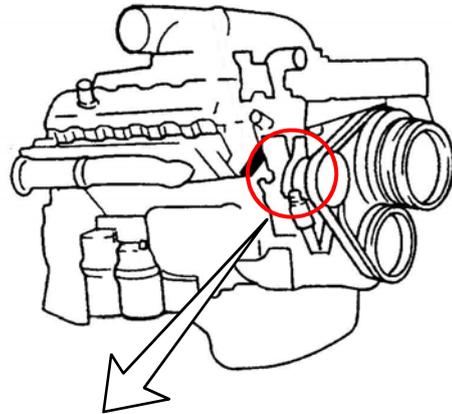
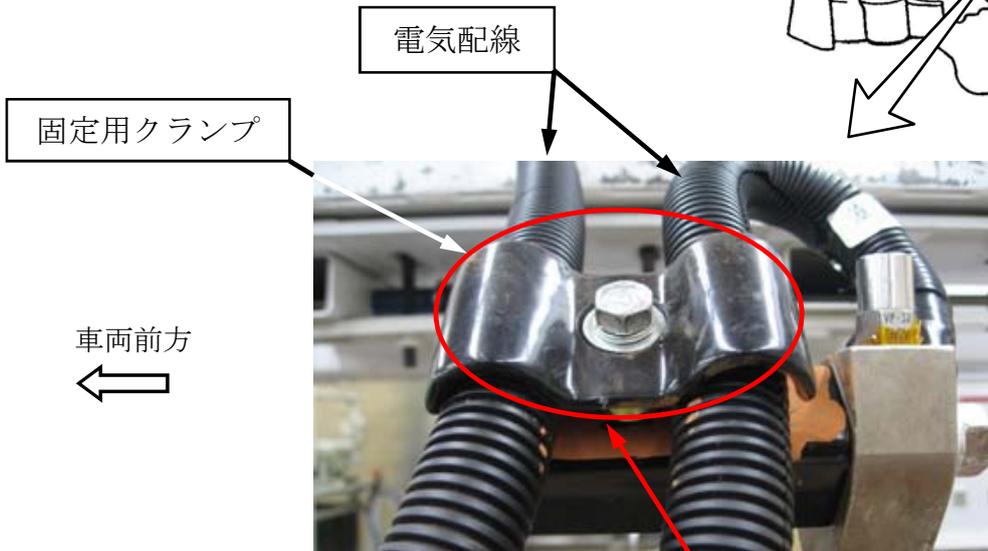
基準不適合発生箇所

原動機のオルタネータ用電気配線の固定方法が不適切なため、当該電気配線と固定用クランプに隙間が発生しているものがある。そのため、そのままの状態で使用を続けると、原動機の振動等により当該電気配線が損傷し、最悪の場合、充電不良となるおそれがある。

全車両、当該電気配線を新品と交換するとともに、固定用クランプを対策品と交換する。

識別：固定用クランプに、白色ペイントを塗布する。
