改善箇所説明図

F650GS

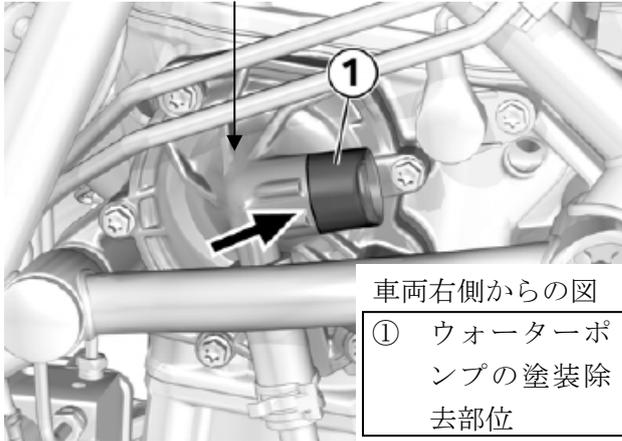
ウォーターポンプ

- ① ウォーターポンプの塗装除去部位

全車両、当該冷却ホースを良品に交換する。
また、当該冷却ホースと接続するウォーターポンプの塗装を除去する。

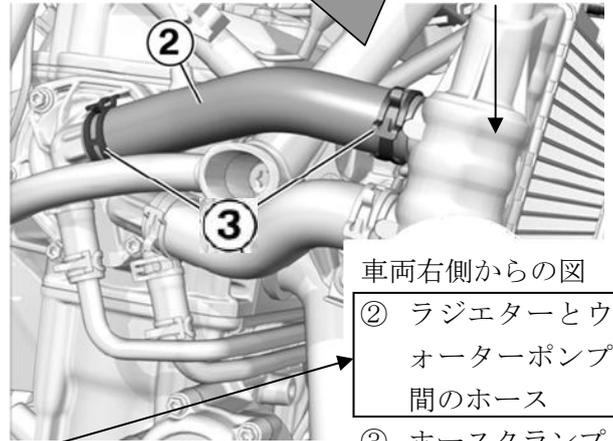
ラジエター

- ② ラジエターとウォーターポンプ間のホース
③ ホースクランプ

ラジエターとウォーターポンプ間の冷却ホースの製造工程が不適切なため、当該ホースの強度が不足している。そのため、そのまま使用を続けると、冷却用アッパーホースが膨張・収縮を繰り返して締め付け部が緩み、冷却水が漏れるおそれがある。
