# 改善箇所説明図

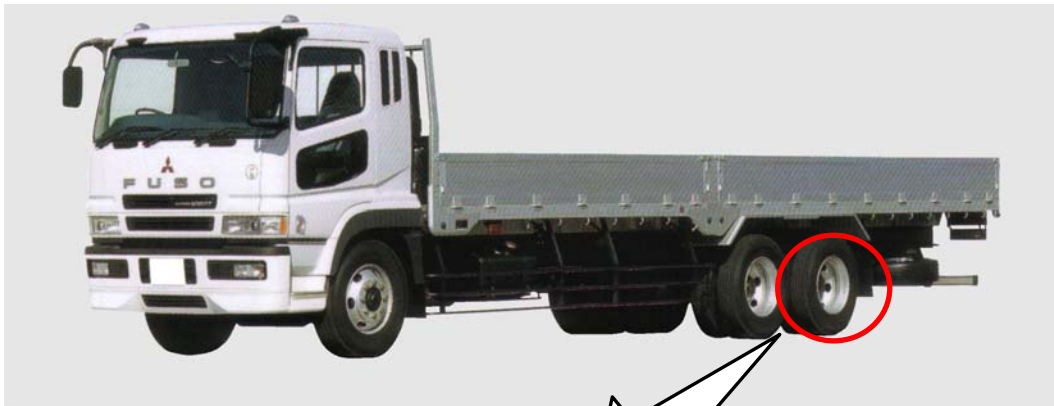
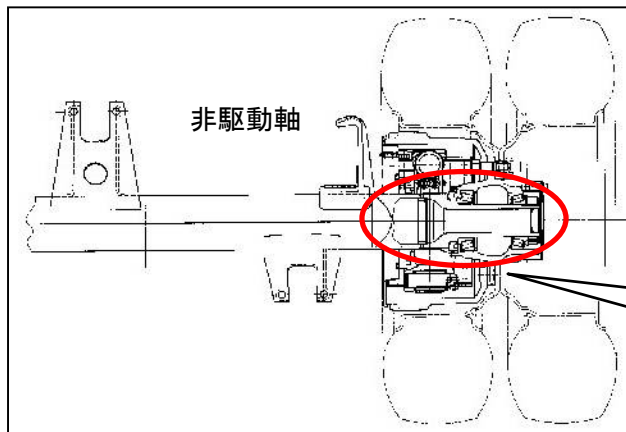
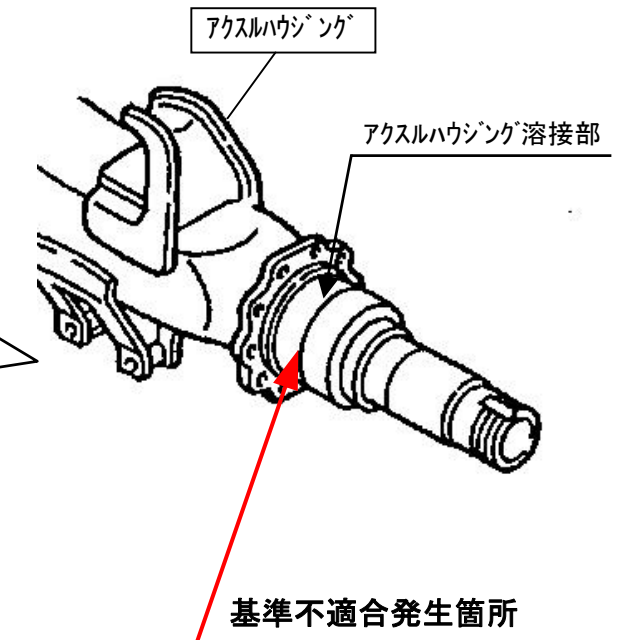
後2軸大型トラックの後々軸（非駆動軸）アクスルハウジングの製造が不適切なため、当該溶接部に亀裂が発生するものがある。そのため、そのままの状態で使用を続けると、最悪の場合、当該アクスルハウジングが折損し、ブレーキの過熱やタイヤとフレームの接触が生じて、火災に至るおそれがある。

全車両、当該アクスルハウジングの製造番号を確認し、該当するものは内側溶接部の点検を行い、不具合の認められるものは良品と交換する。
