## 改善箇所説明図

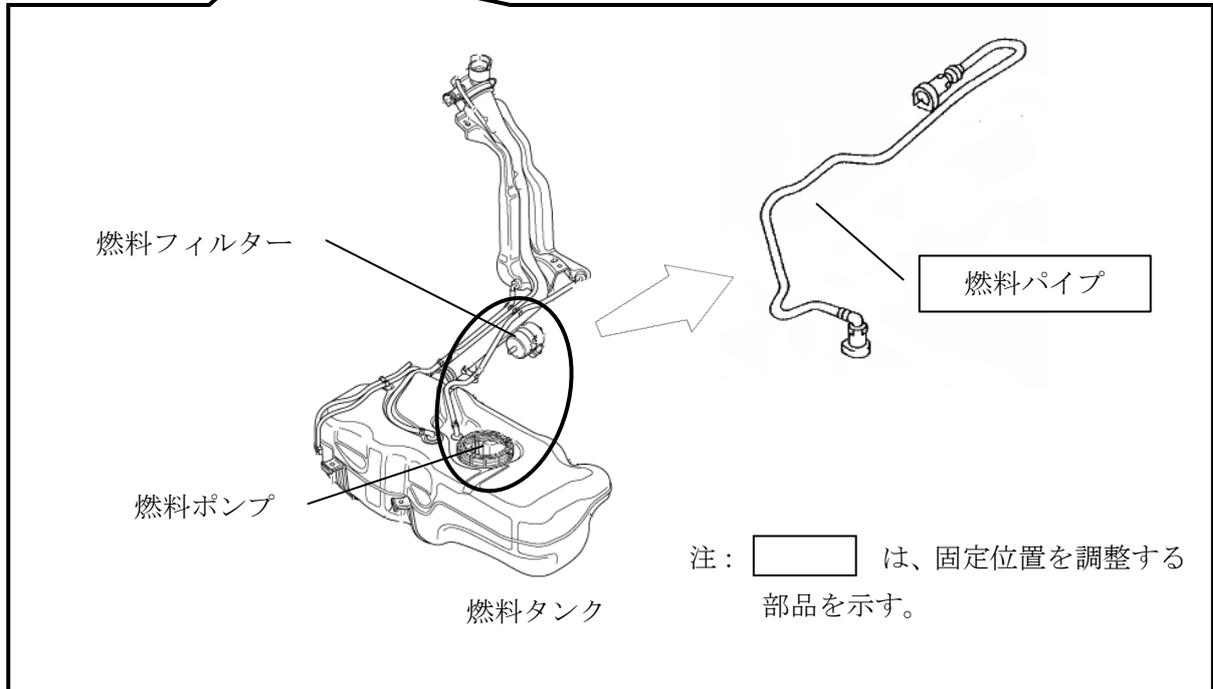
### 基準不適合発生箇所

燃料パイプの形状が不適切なため、燃料ポンプの吐出口に押す力が加わっているものがある。そのため、そのまま使用を続けると燃料ポンプの樹脂パイプ部に亀裂が発生し、燃料が漏れるおそれがある。

### 改善の内容

全車両、燃料パイプの固定位置を調整しケーブルバインダーで固定する。また、燃料漏れがあるものは燃料ポンプを新品と交換する。

識別：キャンペーンステッカーに「20Q6、日付（西暦・月・日の順）、ワークショップスタンプ」を記入し、スペアタイヤ収納部左側面に貼りつける。
