改善箇所説明図

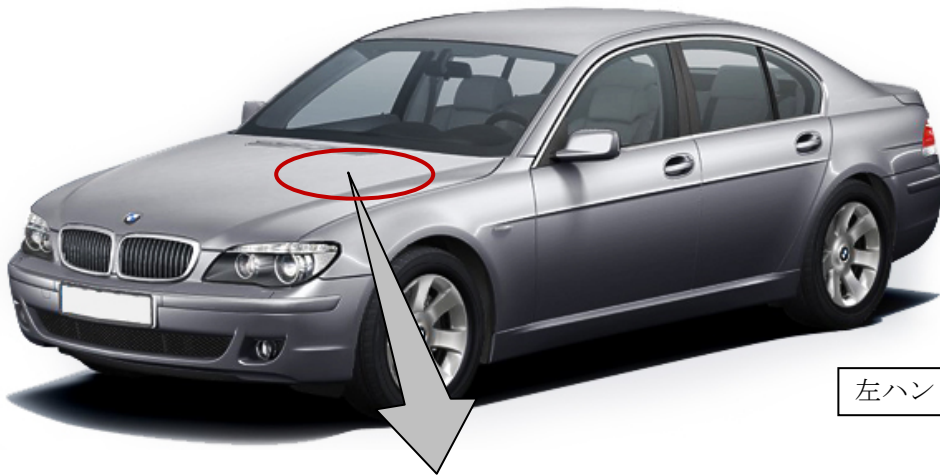
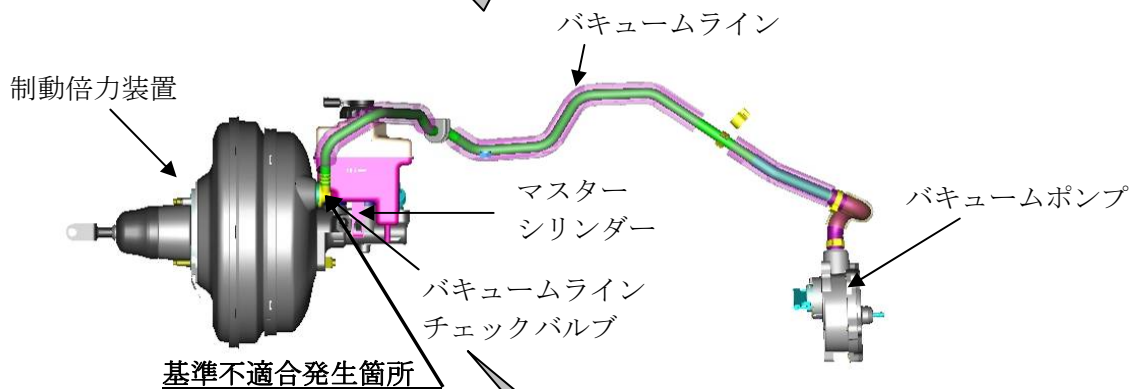
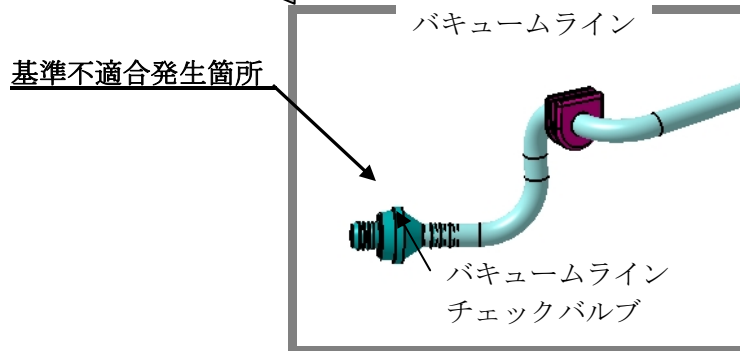
制動倍力装置のバキュームラインに装着されているチェックバルブの材質が不適切なため、密閉不良が起こりバキュームポンプから霧化したエンジンオイルが制動倍力装置に浸入し、内部ダイヤフラムが損傷することがある。そのため、当該倍力装置の気密性が保持できなくなり、最悪の場合、制動停止距離が長くなるおそれがある。

全車両、バキュームラインを対策品と交換する。また、制動倍力装置へのエンジンオイル浸入の有無を点検し、エンジンオイルの浸入があった場合は、バキュームポンプ、制動倍力装置及びブレーキマスターシリンダーを新品と交換する。

識別：右ストラットタワーに黄色ペイントを塗布する。
