改善箇所説明図

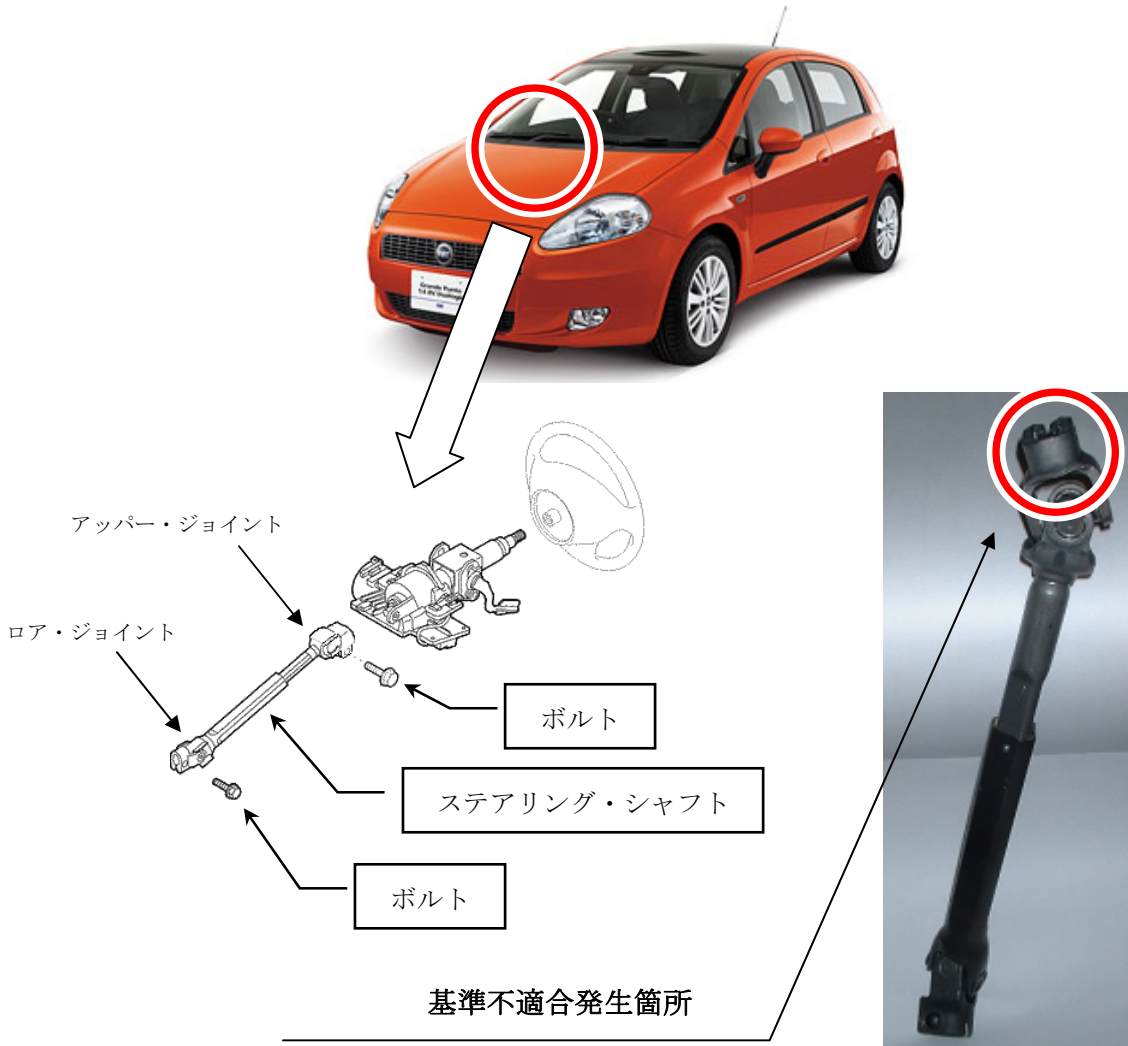
ステアリング・シャフトにおいて、アッパー・ジョイント・ボルトの組み付け工程が不適切なため、ボルトの締め付け力が不足、または過剰のものがある。そのため、ハンドルのすえ切りを繰り返すと、当該ジョイントに亀裂が入り、最悪の場合、ジョイントが折損し、ハンドル操作ができなくなるおそれがある。

全車両、締め付けトルクを点検し、一定範囲のトルクの場合は正規トルクで締付ける。それ以外のものは、ステアリング・シャフト及びボルトを新品と交換する。

識別：ステアリング・シャフトに白色のマーキングを2箇所する（下図参照）。
