改善箇所説明図

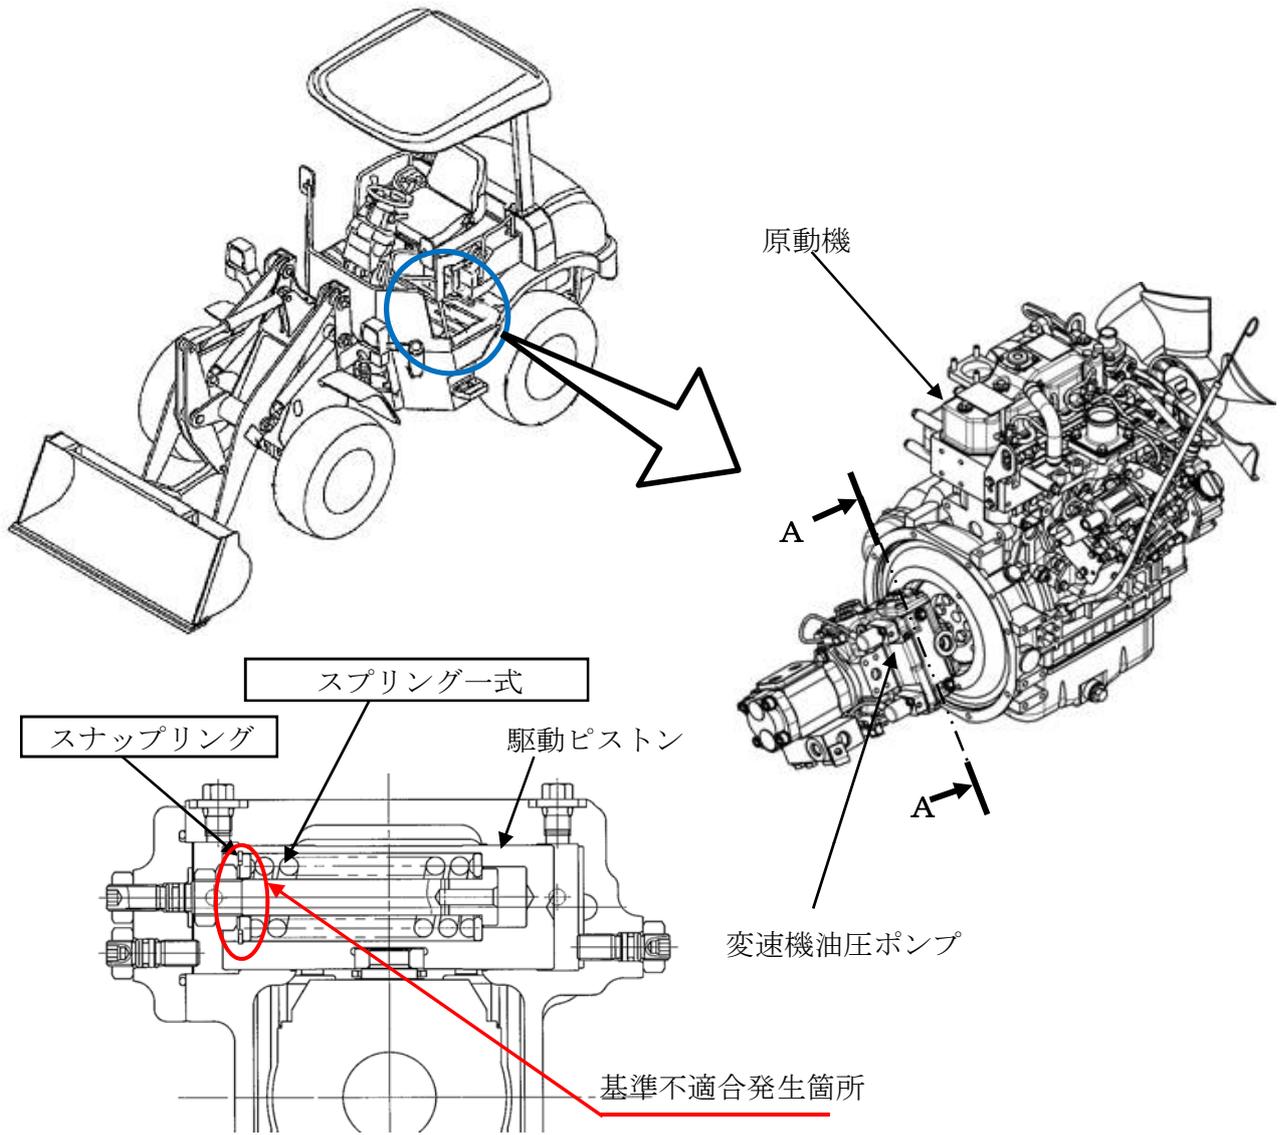
断面A-A

変速機の油圧ポンプにおいて、車両の前後進を切り替える駆動ピストンのスナップリング取り付け溝部に加工不良があるため、当該スナップリングが折損するものがある。そのため、操作レバーを後退から中立に操作しても駆動ピストンが切り替わらず、車両が後進するおそれがある。

全車両、スナップリング及びスプリンジャー式を対策品に交換する。

変速機用油圧ポンプに白ペイントを塗布する。
