# 改善箇所説明図

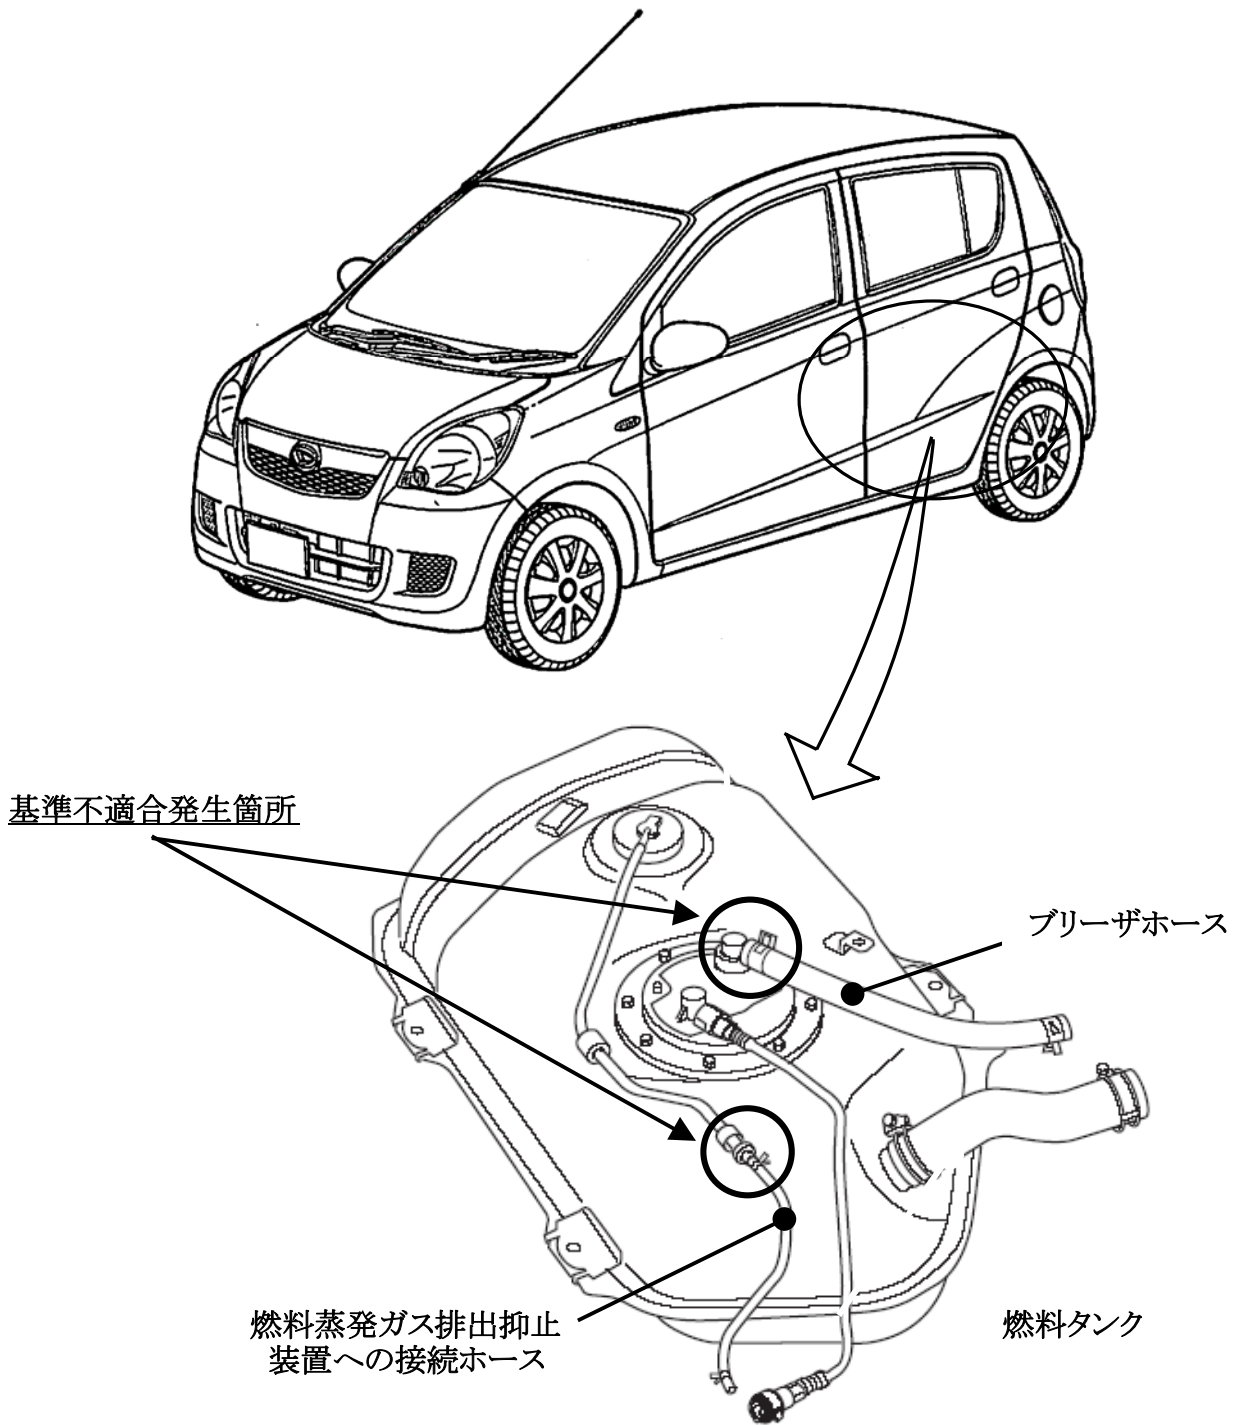
燃料タンクの製造工程において、ブリーザホースおよび燃料蒸発ガス排出抑止装置への接続ホースの締付金具の取付位置が不適切なため、事故等の衝撃によりホースが抜けて燃料が漏れるおそれがある。

全車両、当該金具の取付位置を点検し、不適切な場合は正規位置に修正する。

識別：エンジンルーム内右フロントストラット取付ナット付近に黄色ペイントを塗布する。
