改善箇所説明図

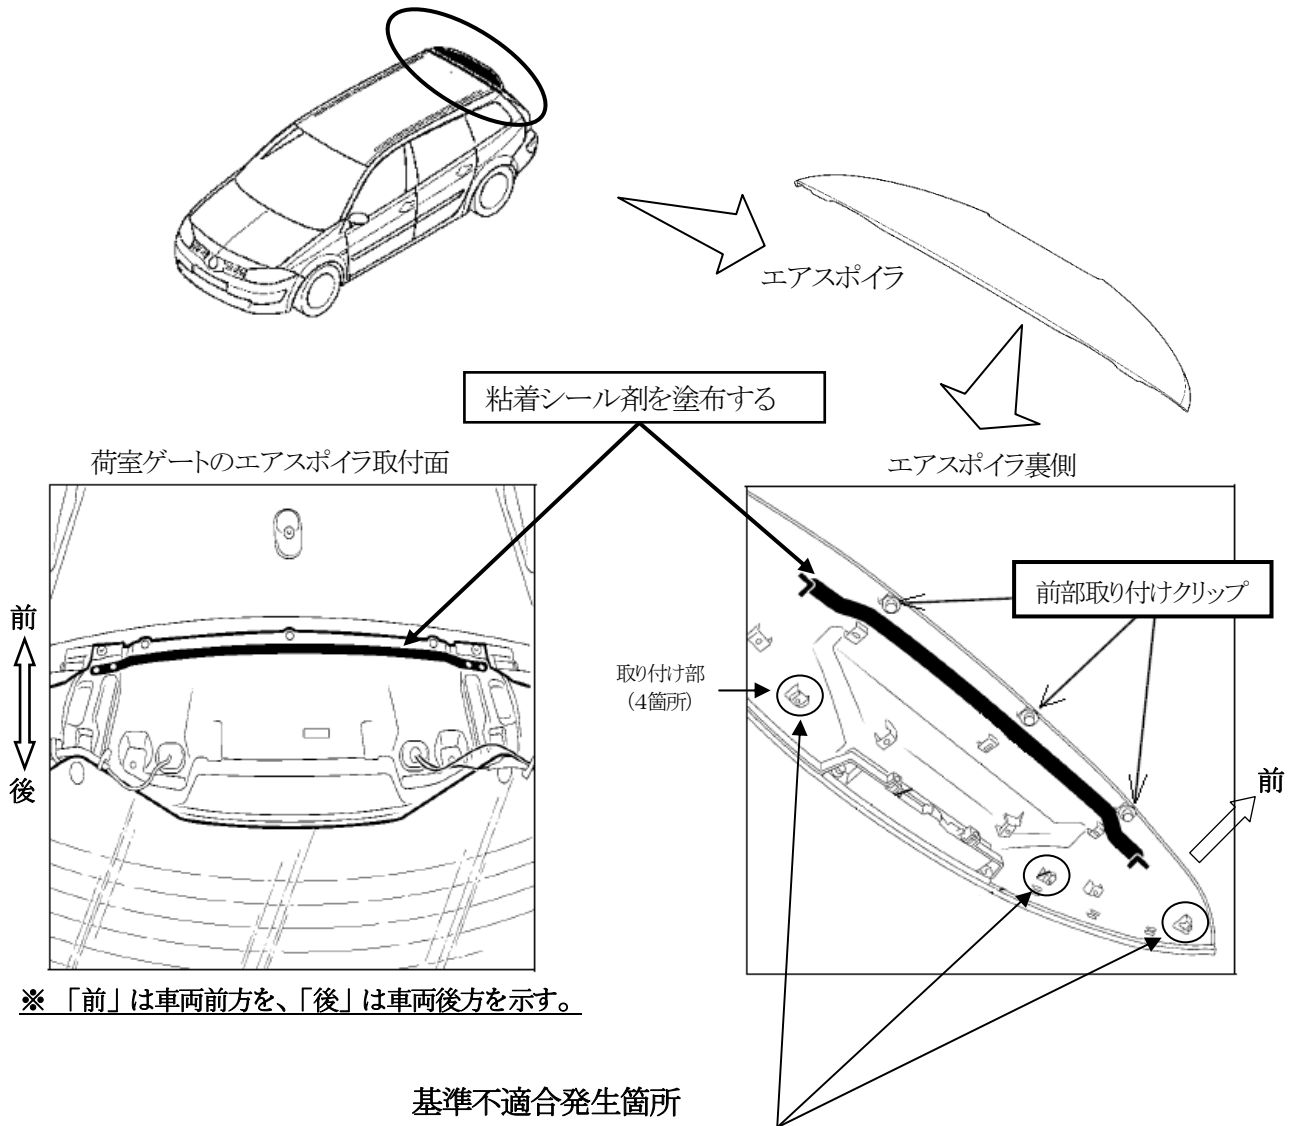
基準不適合発生箇所

車両後部に取り付けられているエアスポイラにおいて、後部取り付け部の強度が不足しているため、荷室扉の開閉時や走行中の振動により、当該取り付け部に亀裂が発生することがある。そのため、そのまま使用を続けると、当該取り付け部が破損して、最悪の場合、エアスポイラが脱落するおそれがある。

全車両、エアスポイラの固定を補強するため粘着シール剤を塗布するとともに、エアスポイラの振動を抑制するため前部取り付けクリップを対策品と交換する。また、エアスポイラが損傷しているものは、新品と交換する。なお、本作業により補助制動灯が故障した場合の交換・修理が困難になることから、将来の補助制動灯を交換・修理する機会を少なくするため、予防措置として今回の作業において、全車両、補助制動灯を新品と交換する。
