改善箇所説明図

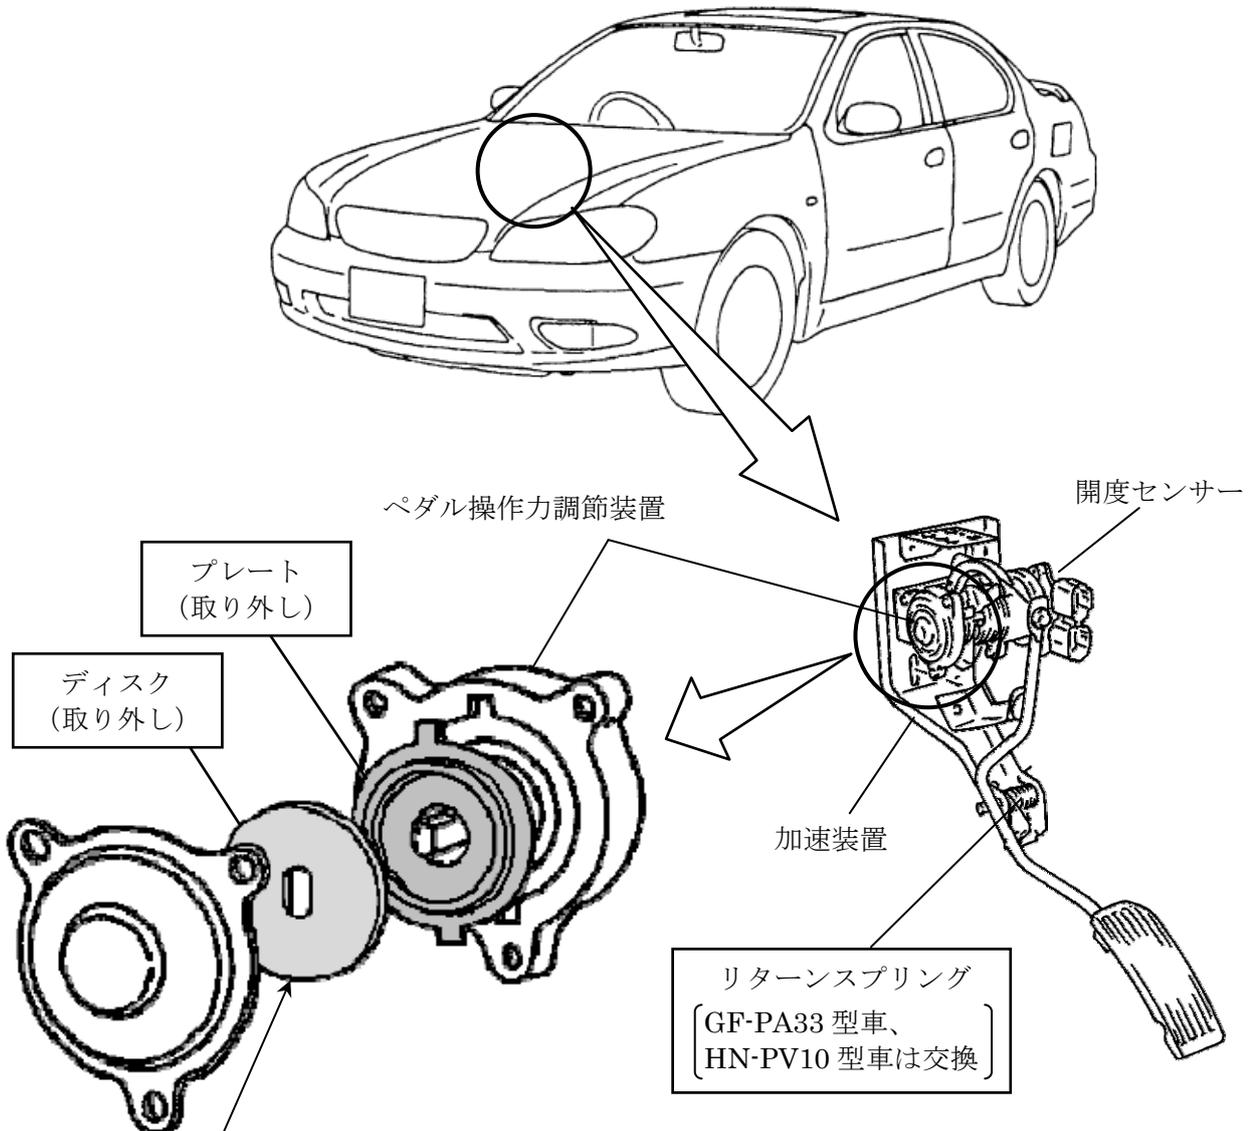
基準不適合発生箇所

加速装置において、アクセルペダル踏み込み時の操作力を調節する装置内のディスクに、成形加工時の加工油が付着したため、使用過程において、プレートとの摩擦力が徐々に増加する場合があります。そのため、そのままの状態で使用を続けると、開度センサーの戻りが遅くなり、最悪の場合、アクセルペダルをはなしても、エンジン回転数がアイドル回転まで下がらないおそれがある。なお、リコール対象車両には、ブレーキ優先制御システムが装備されており、ブレーキ操作を行うことにより、スロットルが自動的に低開度に抑制されるため、車両を停止させることができる。

全車両、当該ディスクとプレートを取り外すとともに、一部車種については、リターンズプリングを対策品に交換する。

識別：銀色のシールをモデルナンバープレートの右横に貼り付ける。
