改善箇所説明図

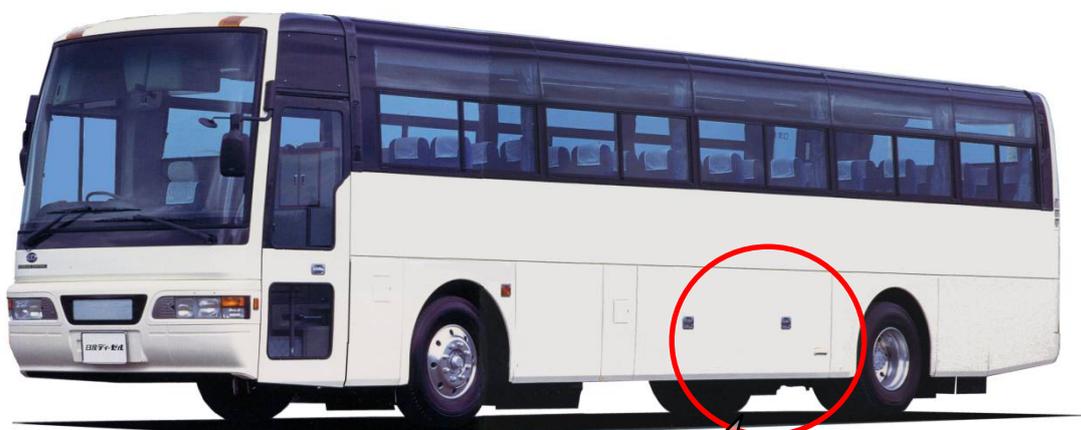
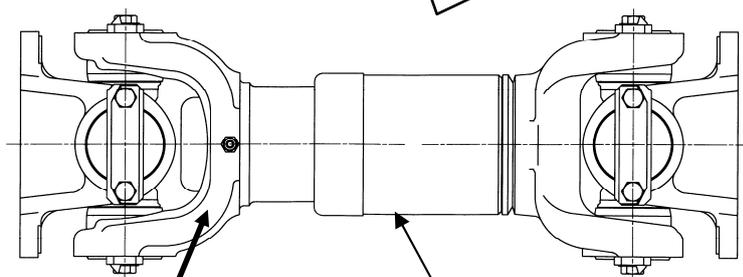
基準不適合発生箇所

プロペラシャフト

プロペラシャフトのスプラインヨークの熱処理が不適切なため、強度が不足しているものがある。そのため、そのまま使用を続けると、当該部位に亀裂が生じ、最悪の場合、プロペラシャフトが破損し、走行不能となるおれがある。

全車両、プロペラシャフトを良品と交換する。

識別：スプラインヨーク部に、白色ペイントを塗布する。
