# 改善箇所説明図

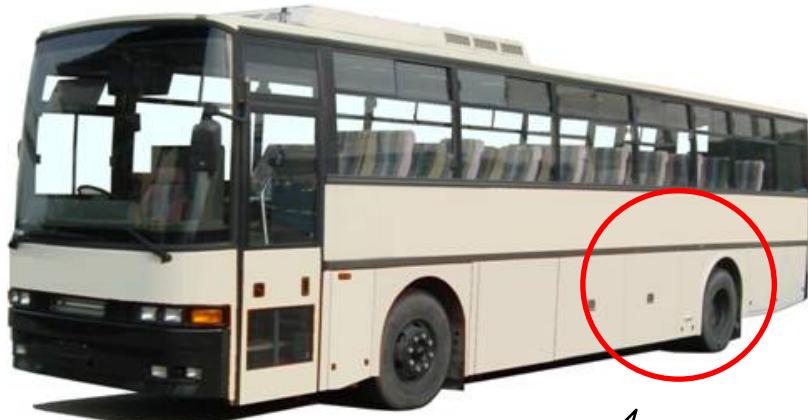
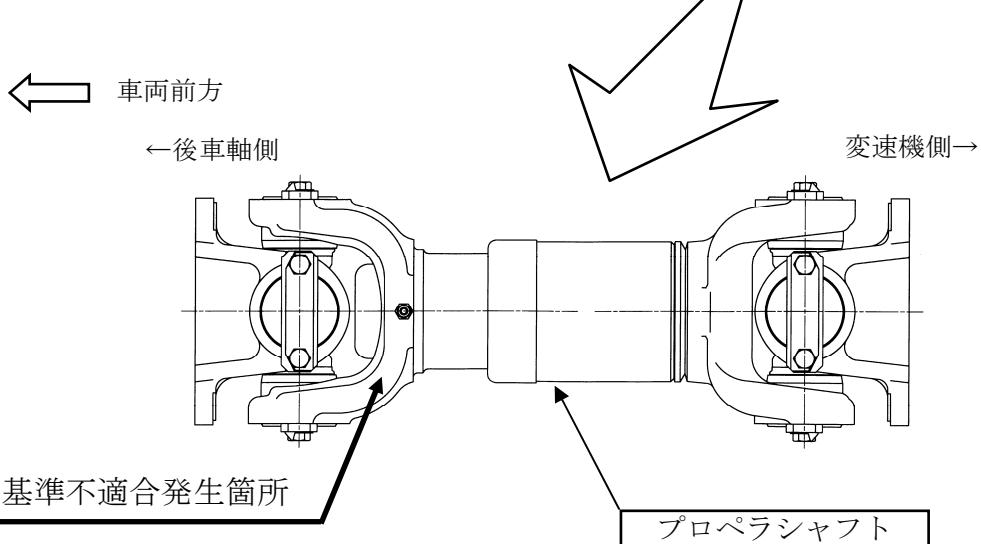
〔 プロペラシャフトのスラインヨークの熱処理が不適切なため、強度が不足しているものがある。そのため、そのまま使用を続けると、当該部位に亀裂が生じ、最悪の場合、プロペラシャフトが破損し、走行不能となるおそれがある。 〕

全車両、プロペラシャフトを良品と交換する。

識別：スラインヨーク部に、白色ペイントを塗布する。
