改善箇所説明図

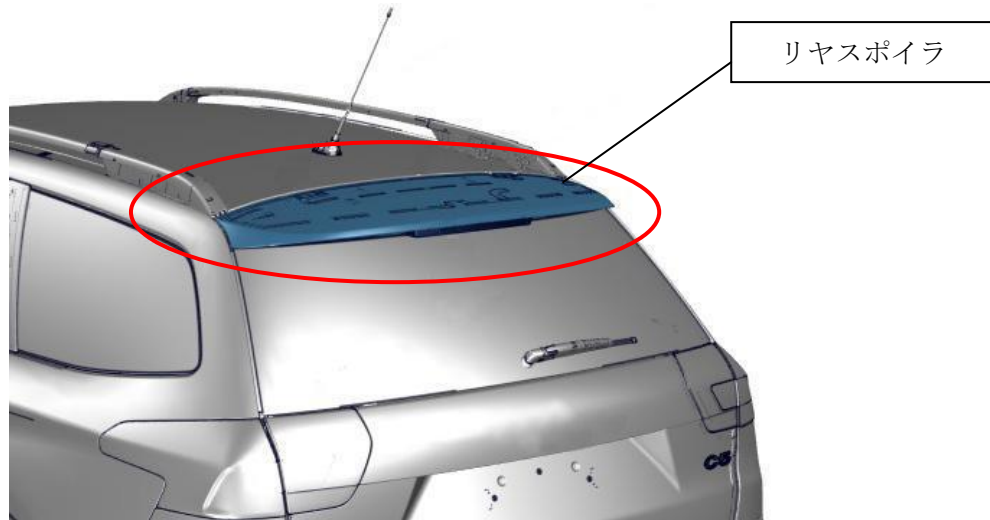
保安基準不適合箇所

リヤスポイラの製造工程において、スポイラ上部とスポイラ本体を溶着する工程が不適切なため、溶着力が不足しているものがある。そのため、スポイラ上部が剥れ隙間が発生し、最悪の場合、スポイラ上部が脱落するおそれがある。

全車両、リヤスポイラを取り外し、シール剤を充填して補強した上、リヤスポイラを再度取り付ける。

リヤスポイラの取り付けを行った後、リヤスポイラ取り付けボルトの頭部に黄色のペイントをする。
