改善箇所説明図

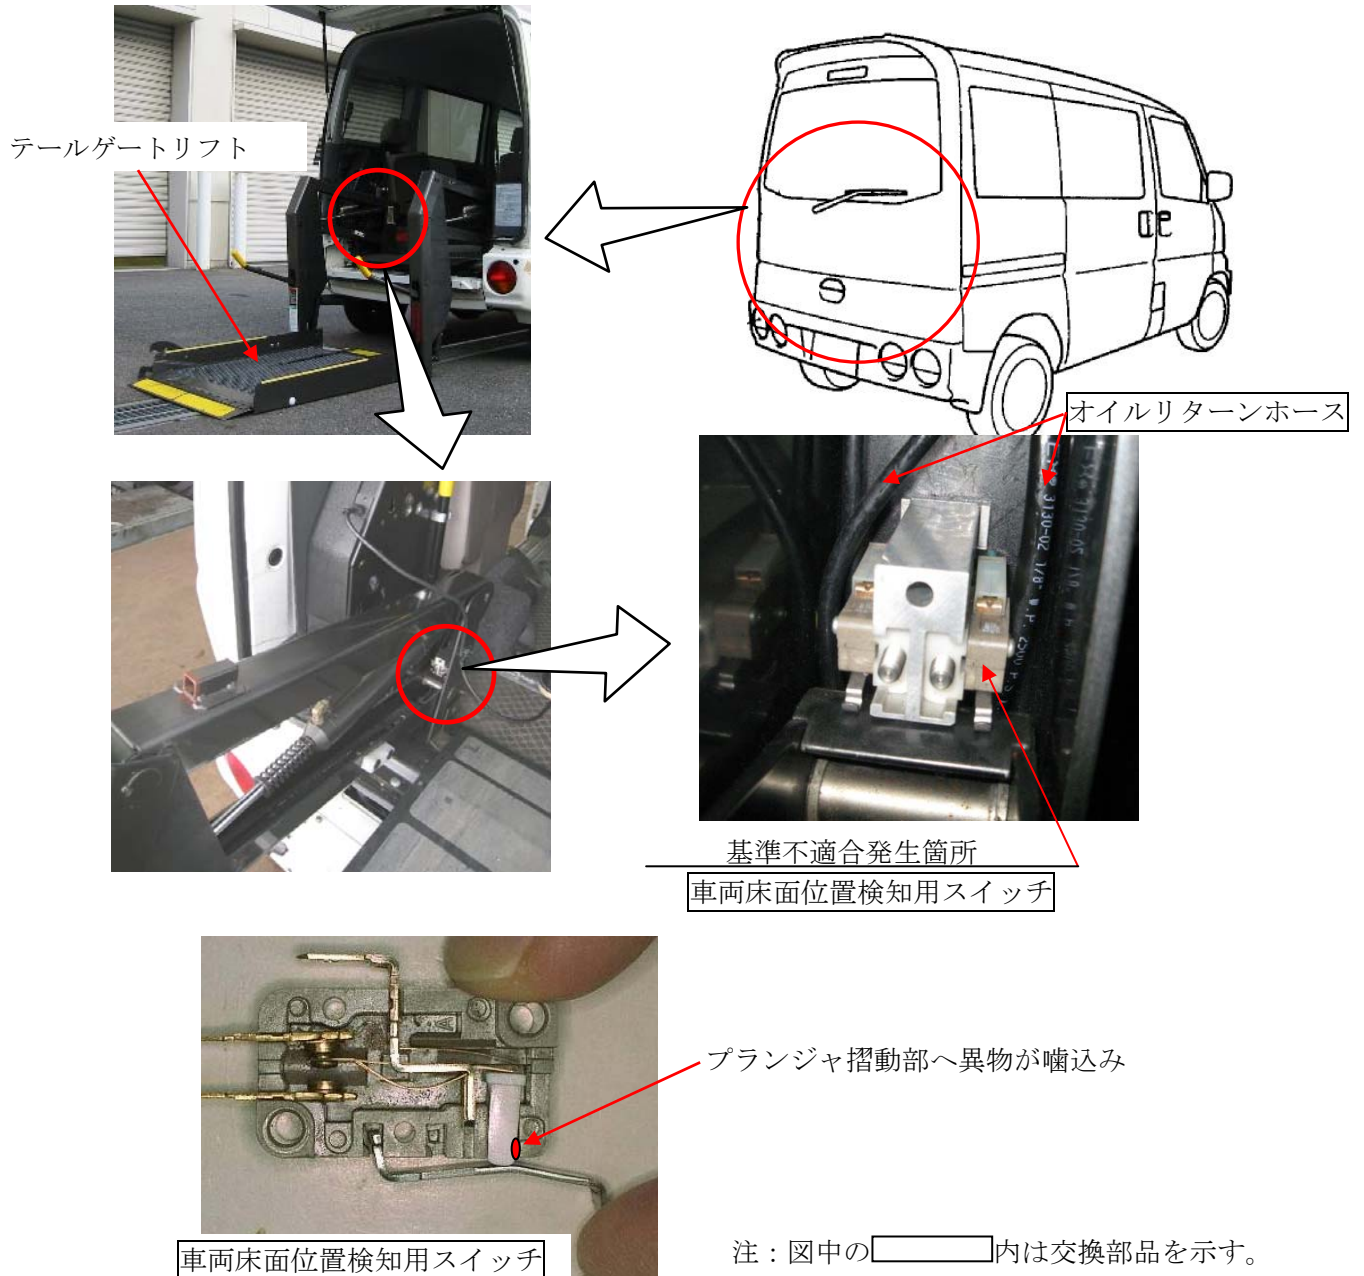
車椅子用油圧式リフトを架装した福祉車両において、車両床面位置検知用スイッチの防塵性が不十分なため、砂塵等の異物がスイッチ周辺部へ付着することがある。また、油圧シリンダから微量に染み出したオイルをリザーバータンクに戻すリターンホースが、リフト使用時の屈曲の繰り返しの繰り返しにより損傷し、当該スイッチ部にオイルが垂れるおそれがあり、垂れたオイルが助長要因となり当該スイッチ周辺部に砂塵等の異物が噛込み、作動不良となる場合がある。そのため、リフトが床面まで上昇すると自動停止する機能が機能せず、収納動作に移行し、リフトが傾き、車室内へ車椅子が転倒するおそれがある。

全車両、床面位置検知用スイッチを対策品と交換し、スイッチ設置部へ防塵用カバーを装着する。また、リターンホースの取付け位置を変更し、リターンホースを材質変更した対策品と交換する。

識別：リフト装置左側の支持構造部の溶接ナットに、白または黄色のペイントを塗布する。
