改善箇所説明図

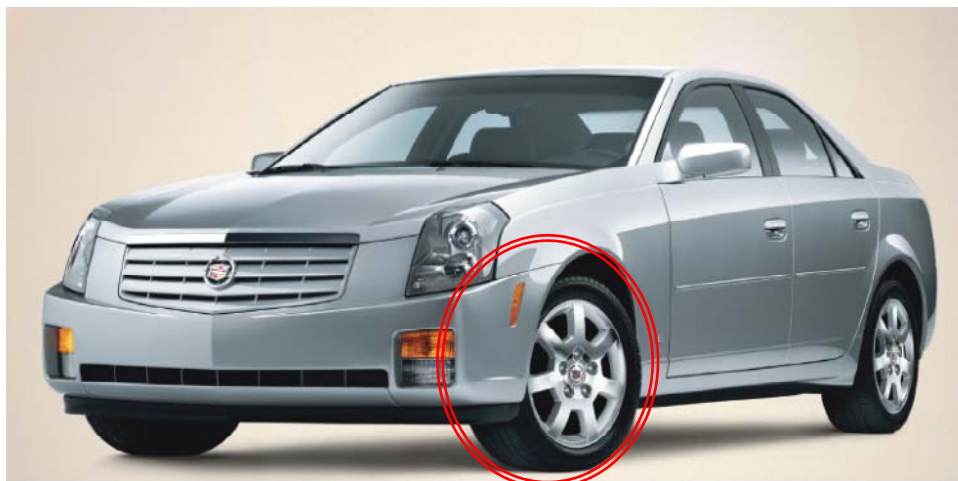
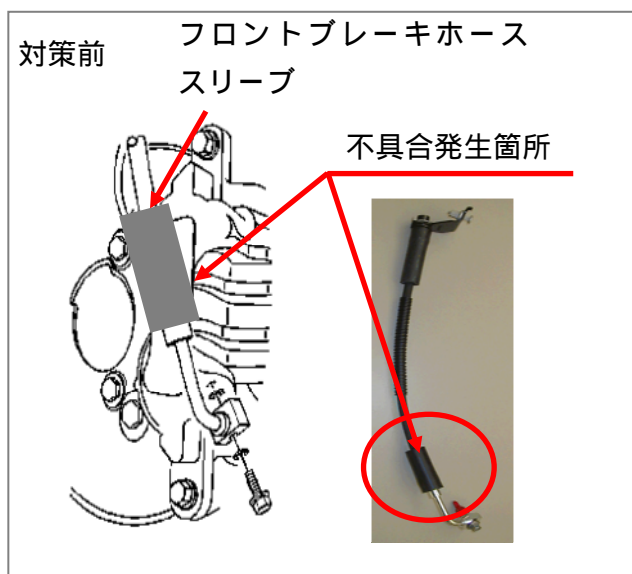
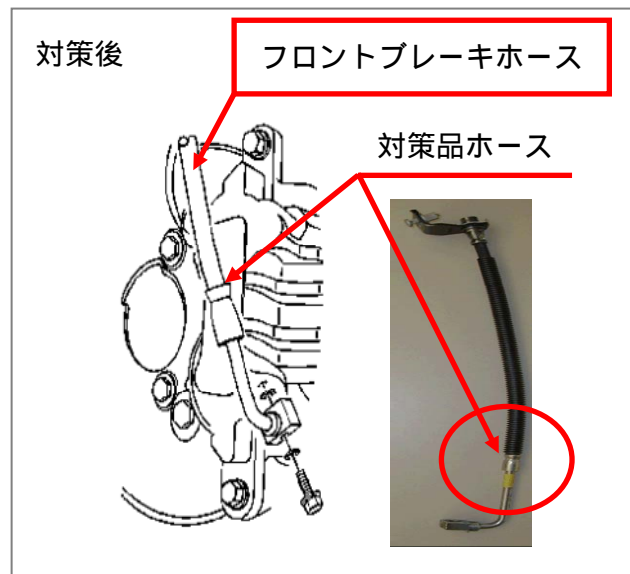
基準不適合発生箇所

フロントブレーキホースに備えられたスリーブの形状が不適切なため、融雪剤等がスリーブ内に堆積し、当該ホースの金属接続部が腐食することがある。そのままの状態で使用を続けると、腐食が進行し、ブレーキ操作時にブレーキ液が漏れ、最悪の場合、制動停止距離が長くなるおそれがある。

全車両、フロントブレーキホースを対策品と交換する。

識別方法：左側ストラットタワー部に黄色ペイントを塗布する。
