# 改善箇所説明図

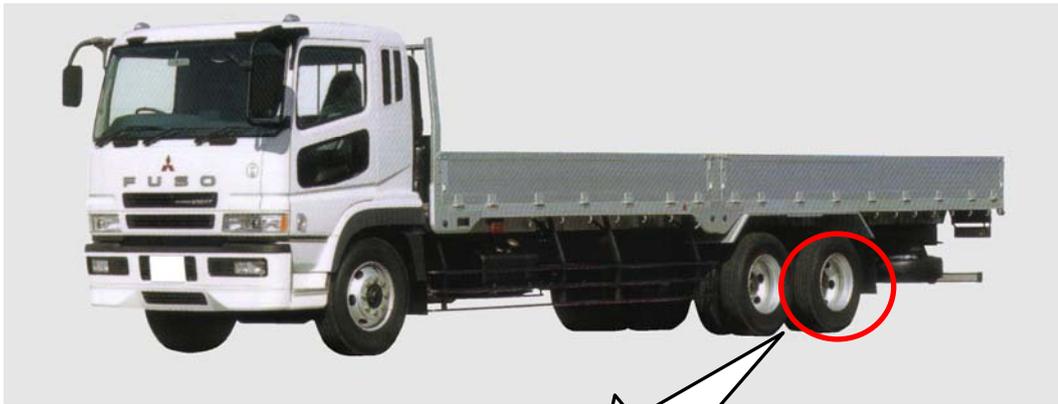
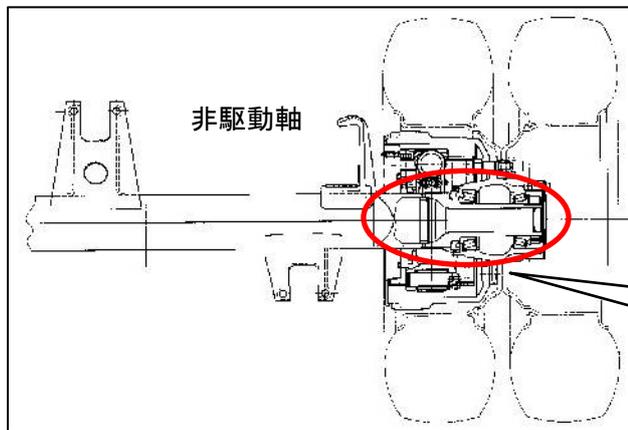
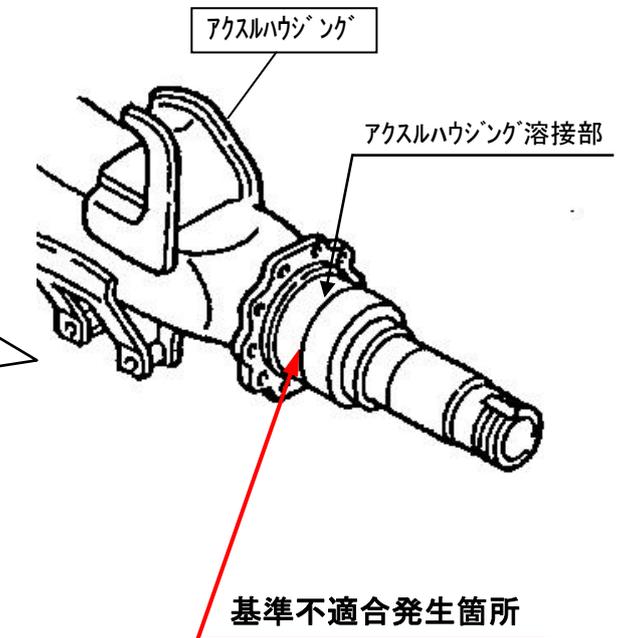
後2軸大型トラックの後々軸（非駆動軸）アクスルハウジングの溶接が不適切なため、当該溶接部に亀裂が発生するものがある。そのため、そのままの状態で使用を続けると、最悪の場合、当該アクスルハウジングが折損し、ブレーキの過熱やタイヤとフレームの接触が生じて、火災に至るおそれがある。

全車両、当該アクスルハウジングの製造番号を確認し、該当するものは内側溶接部の点検を行い、不具合の認められるものは良品と交換する。
