## 改善箇所説明図

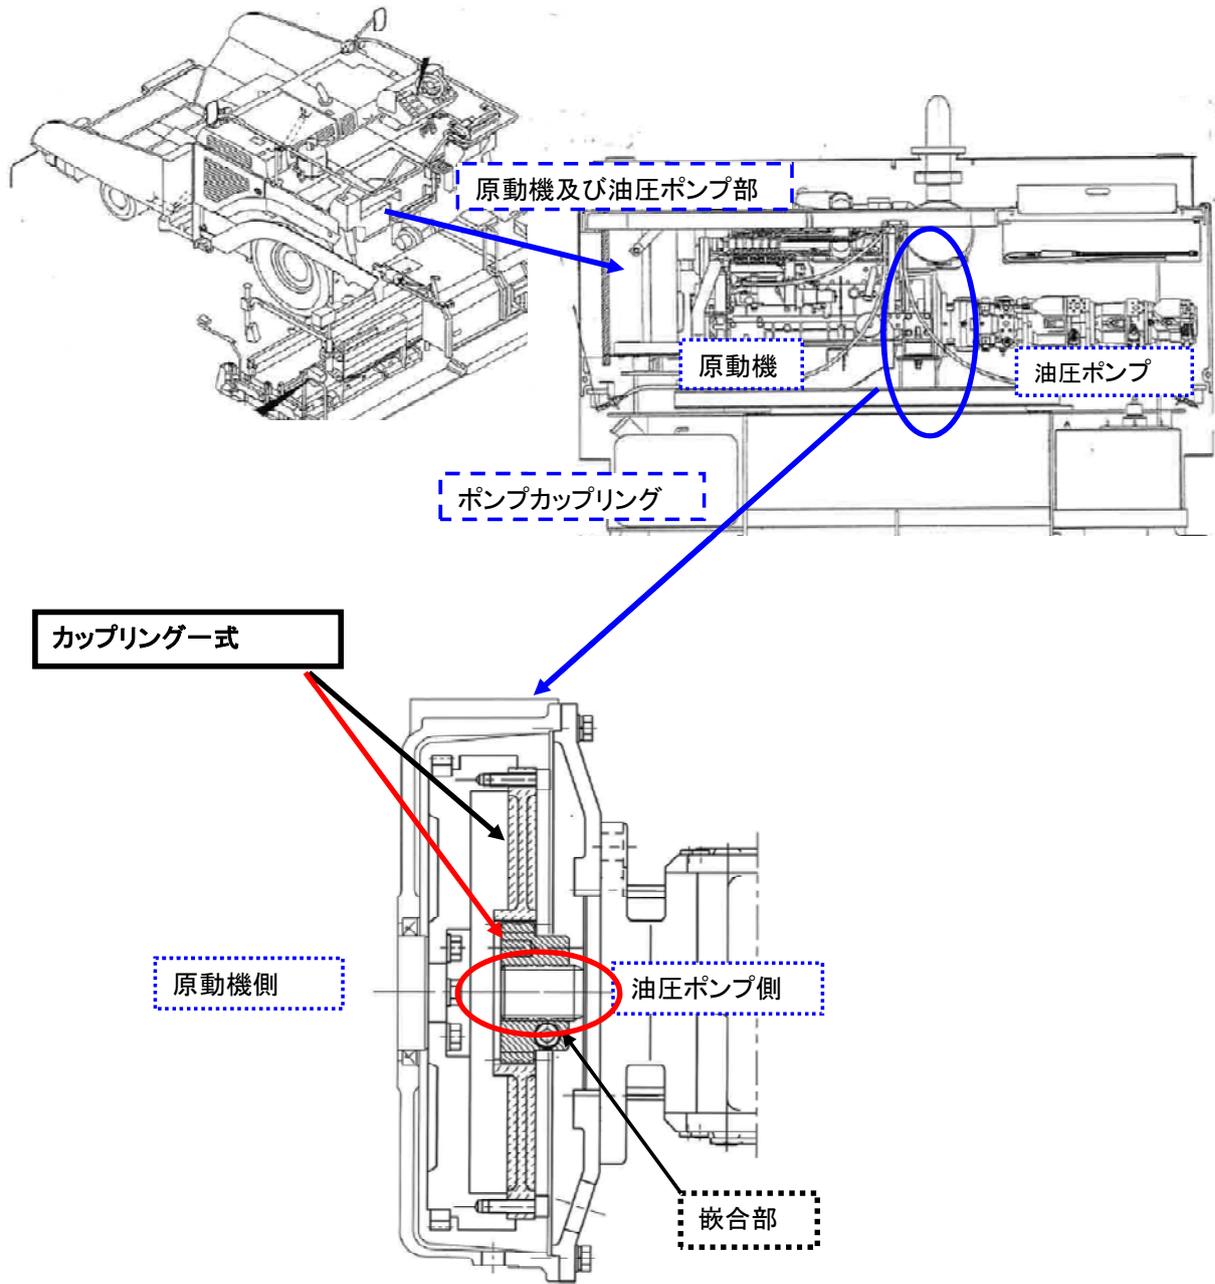
原動機からの動力を油圧ポンプに伝達するポンプカップリングの耐久性が不足しているため、当該カップリングの嵌合部が磨耗する場合がある。そのため、そのままの状態で使用を続けると、ポンプカップリングの嵌合部が摩滅し、走行できなくなるおそれがある。

注:  内は交換部品を示す

全車両、カップリングー式を対策品に交換する。

識別: 対策完了車両には、操作パネル右上にNo. 2527のステッカを貼付する。
