改善箇所説明図

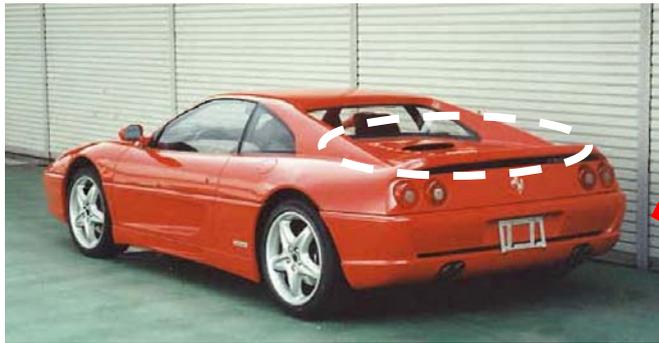
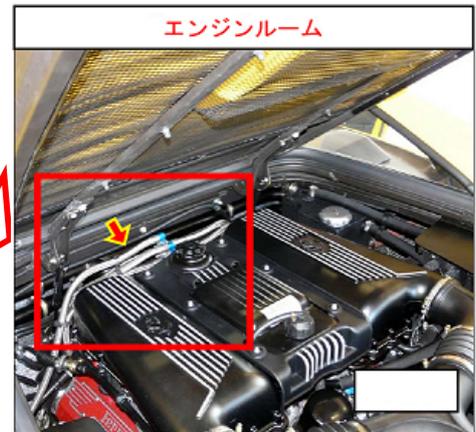
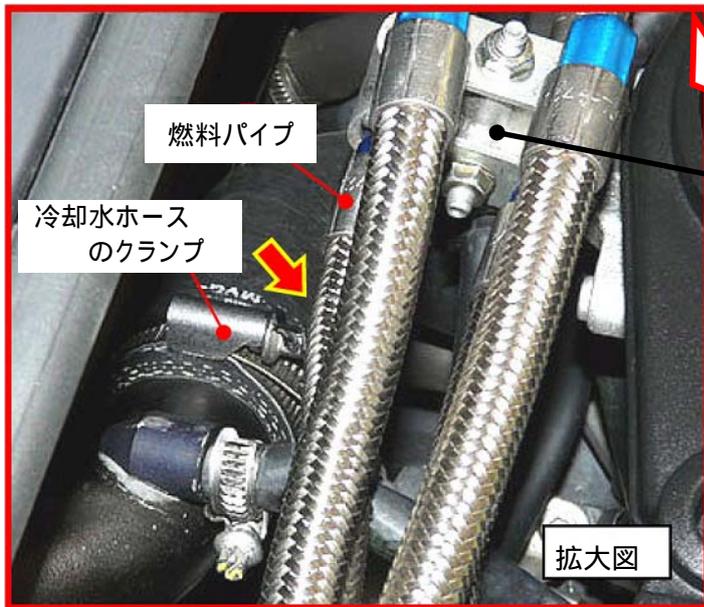
燃料ディバイダブロック

の隙間が不足
(基準不適合発生箇所)

エンジンルーム内において、燃料パイプと冷却水ホースのクランプの隙間が不足しているため、走行中の振動等により燃料パイプが当該クランプに干渉する可能性がある。そのため、燃料パイプが損傷し、最悪の場合、燃料が漏れ、排気管等にかかり、火災に至るおそれがある。

改善の内容：全車両、燃料ディバイダブロックを対策品と交換する。
