改善箇所説明図

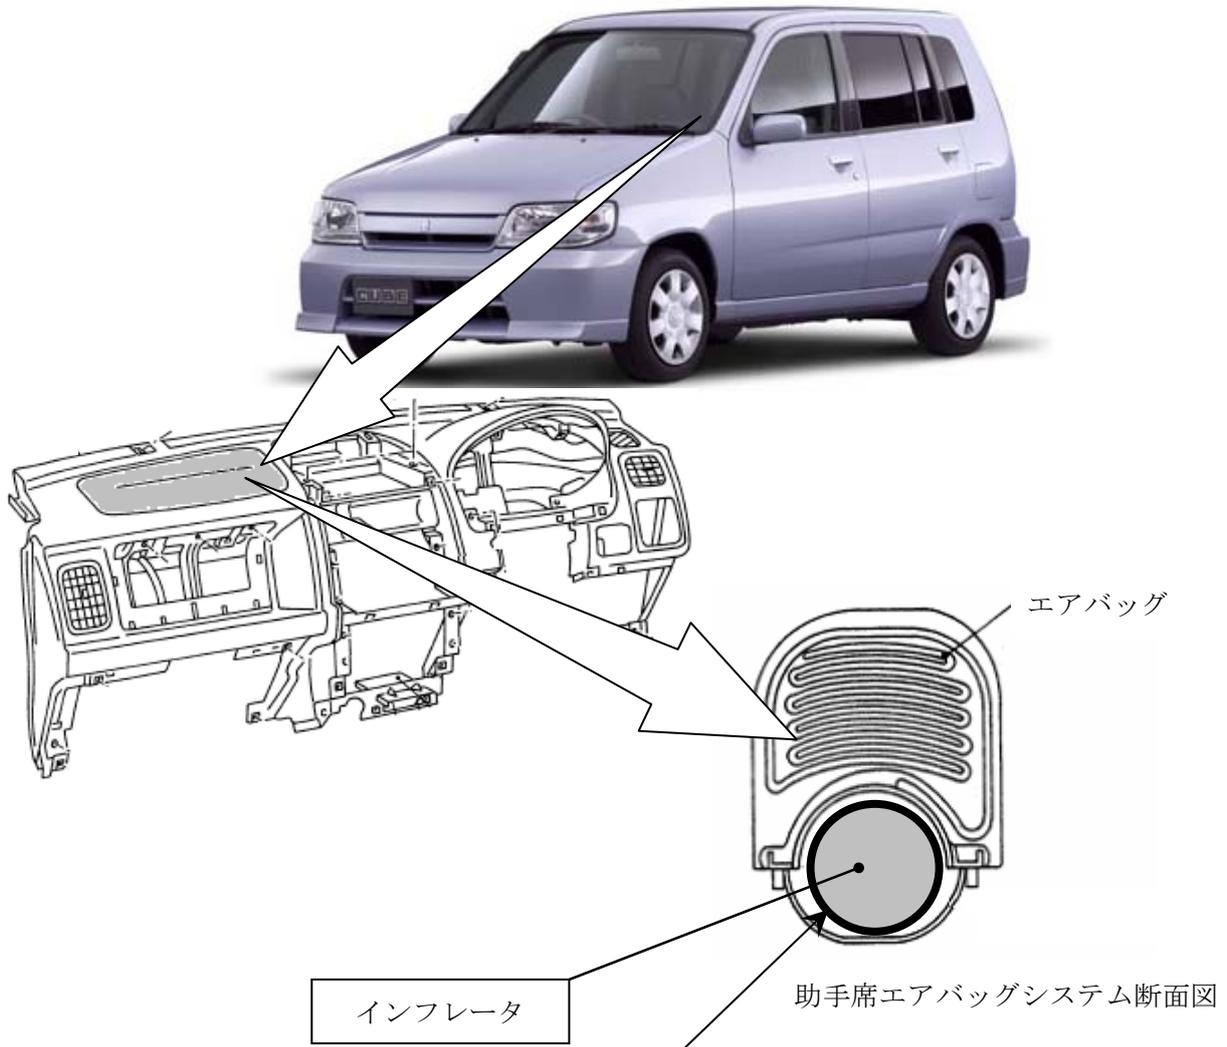
基準不適合発生箇所

助手席用エアバッグのインフレーター（膨張装置）内のガス発生剤組付け作業が不適切なため、ガス発生剤の装填量が不足しているものがある。そのため、車両の振動でガス発生剤が粉状となり、エアバッグが展開するとインフレーター内圧の異常な上昇で容器が破損して構成部品が飛散し、乗員が負傷するおそれがある。

全車両、当該インフレーターを良品に交換する。

識別：銀色のシールをモデルナンバープレートの右横に貼り付ける。
