## 改善箇所説明図

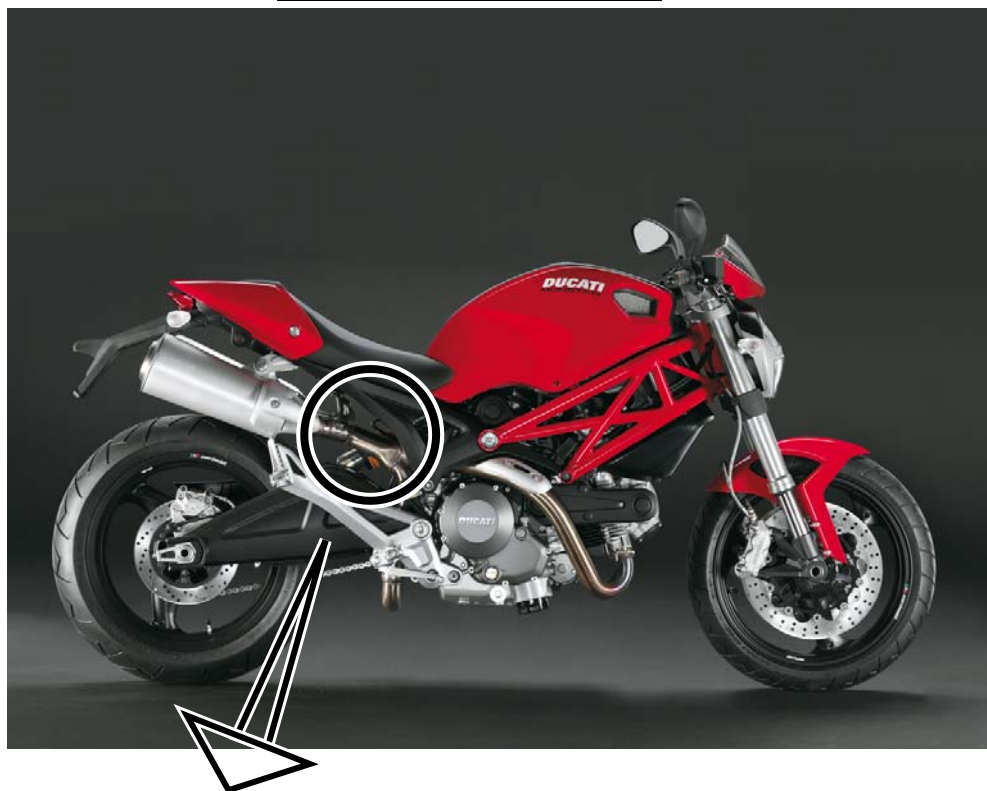
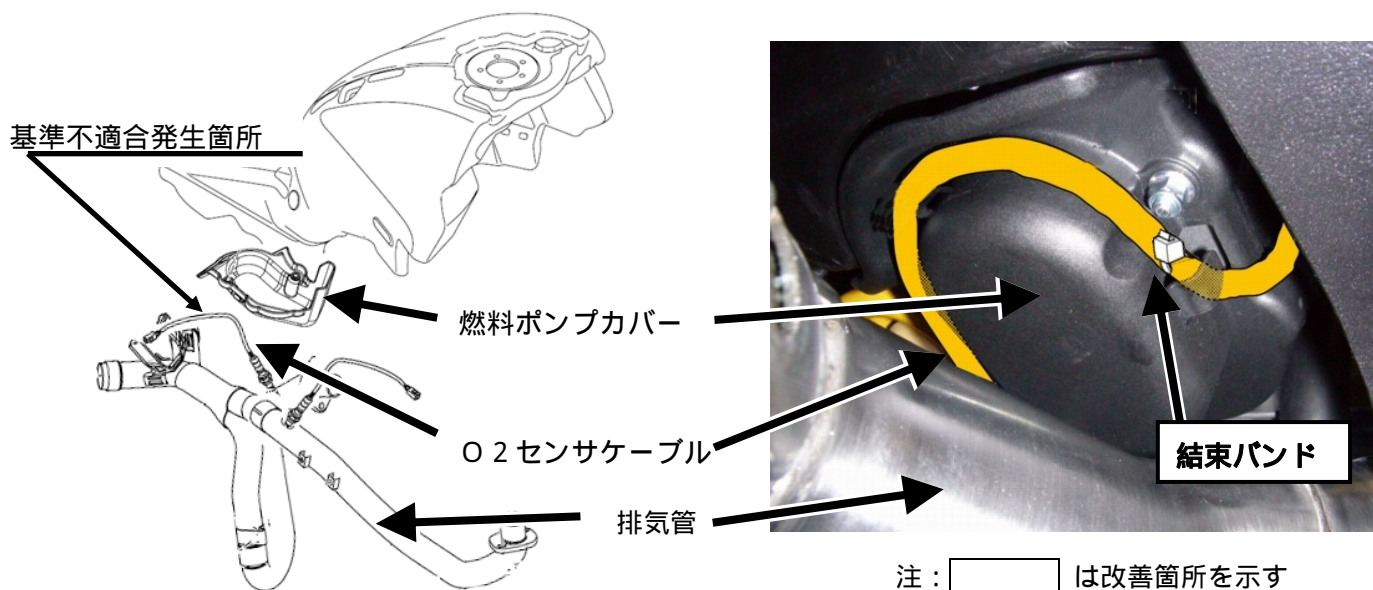
リヤシリンダ側のO<sub>2</sub> センサケーブルの固定が不適切なため、排気管と干渉することがある。そのため、当該ケーブルが損傷して、排出ガス基準値を超えるおそれがある。

全車両、燃料ポンプカバーの既定の場所に、結束バンドでO<sub>2</sub> センサケーブルを固定する。当該ケーブルに損傷がある場合は新品と交換する。

識別： フューエルタンク右側、リアサブフレーム奥に白いペイントを行う。
