改善箇所説明図

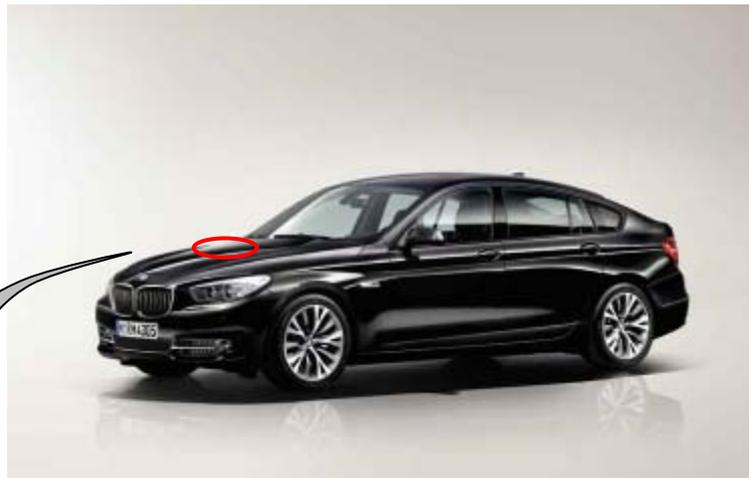
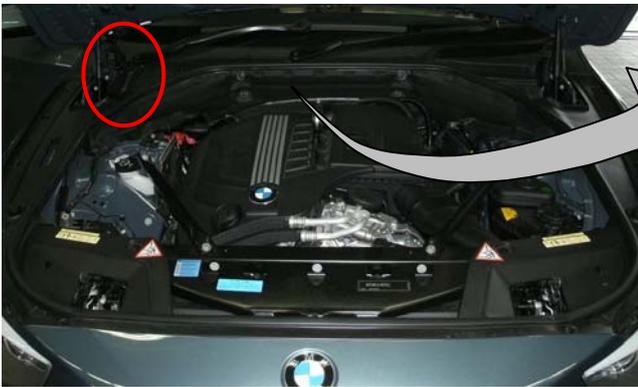
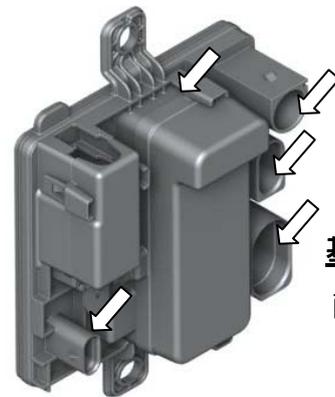
基準不具合発生箇所
配電モジュール

*矢印は湿気の浸入箇所

エンジン電装用配電モジュールの密閉が不十分なため、当該モジュールの蓋およびコネクターより湿気が浸入し、モジュール内の回路が短絡することがある。そのため、走行中にエンジン ECU へ電気が供給されなくなり、エンジンが停止して走行不能となるおそれがある。また、駐車中において電動燃料ポンプ等が作動し続け、バッテリーが消耗して、エンジンが始動できないおそれがある。

全車両、配電モジュールを対策品と交換する。

識別：配電モジュール上部に黄色ペイントを塗布する。
